Commune : **NAINTRE** | Rivière : **Le Clain**

Pont de la D23 à Domine

Commentaires : Deux marques de crues du XIXe siècle sur une pile rive gauche du pont de la D23 à Domine. Présence d'une ancienne échelle gravée côté amont, et d'une nouvelle échelle limnimétrique ajustée face aval.

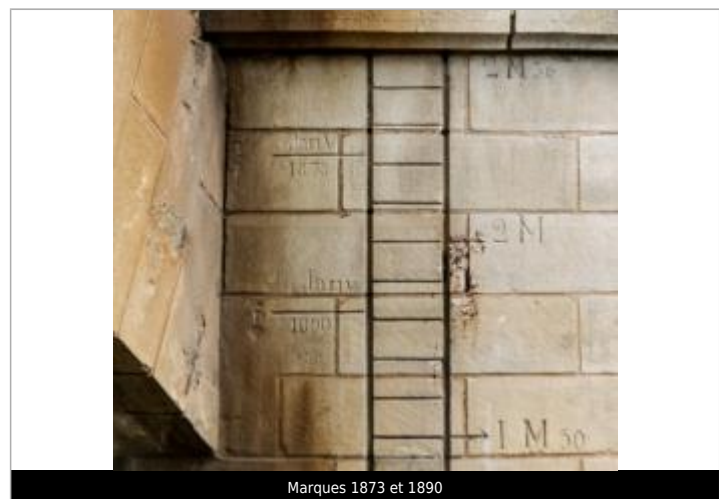
Marques 1873 et 1890

Commentaires : Crue de janvier 1873. Gravée approximativement à la cote 2m23 sur l'ancienne échelle (face amont), cote d'environ 2m05 sur l'échelle limnimétrique actuelle (face aval).

Texte : Janv 1873
Maximum de l'inondation : Non renseigné
Visibilité : Oui **État du repère :** Bon
Pérennité : Longue **Repère calculé :** Non
PHEC : Non
