Commune : **NAINTRE** | Rivière : **Le Clain**

## Moulin des Bordes

**Commentaires** : Plusieurs marques gravées sur le mur d'un bâtiment annexe au moulin des Bordes. Linéaire soumis à l'influence des crues de la Vienne.

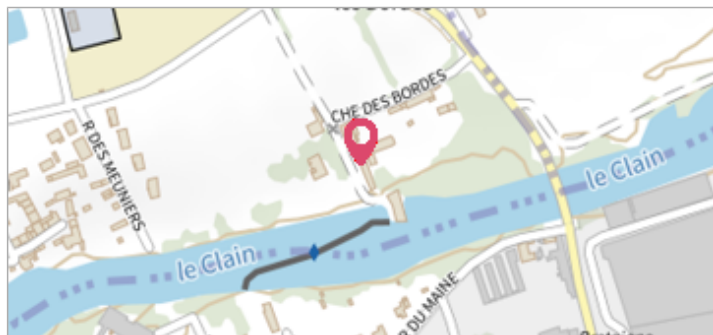
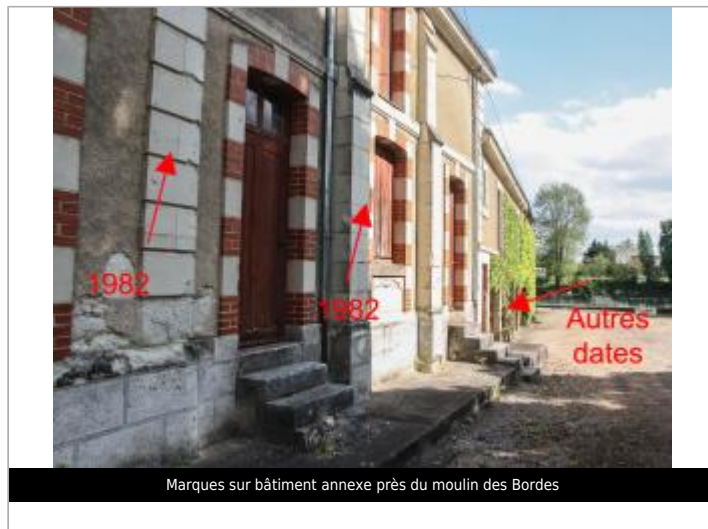
Marques sur bâtiment annexe près du moulin des Bordes

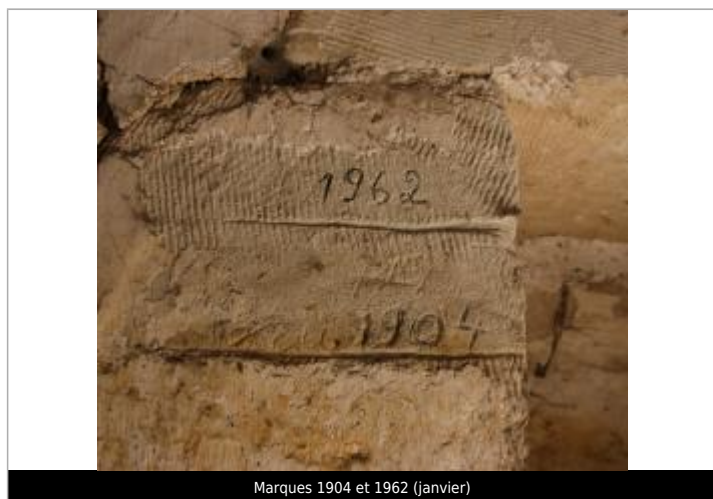
**Commentaires** : Marque de crue de janvier 1962. Forte probabilité d'une crue du Clain (cote de 4m54 au pont Neuf de Poitiers) combinée à une remontée de la Vienne (cote de 6m25 au pont Henri IV à Châtellerault lors de la crue de la Vienne de janvier 1962).

**Texte** : 1962  
**Maximum de l'inondation** : Non renseigné  
**Visibilité** : Non    **État du repère** : Bon  
**Pérennité** : Longue    **Repère calculé** : Non  
**PHEC** : Non

Marques 1904 et 1962 (janvier)
