Commune : **NAINTRE**Rivière : **Le Clain**

Moulin des Bordes

Commentaires : Plusieurs marques gravées sur le mur d'un bâtiment annexe au moulin des Bordes. Linéaire soumis à l'influence des crues de la Vienne.

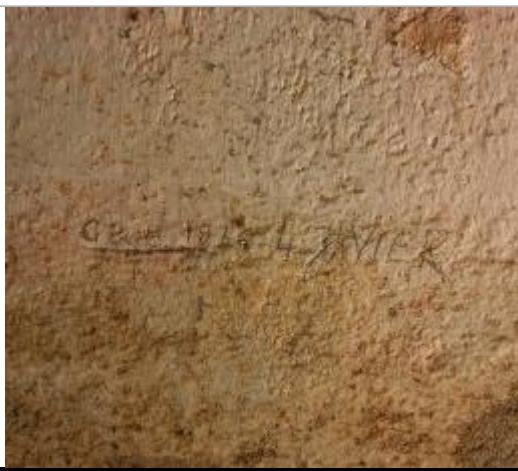
Marque 1936

Commentaires : Marque de crue du 4 janvier 1936. Forte probabilité d'une crue du Clain (cote de 4m48 au pont Neuf de Poitiers) combinée à une remontée de la Vienne (cote de 5m20 au pont Henri IV à Châtellerault lors de la crue de la Vienne de janvier 1936).

Texte : Crue 1936 4 Janvier**Maximum de l'inondation :** Non renseigné**Visibilité :** Non**État du repère :** Moyen**Pérennité :** Longue**Repère calculé :** Non**PHEC :** Non
