Commune : **NAINTRE** | Rivière : **Le Clain**

## Moulin des Bordes

**Unité de gestion** : Vienne-Charente-Atlantique  
**Code** : WEB\_S\_201806213953    **Date de mise à jour** : 22/10/2018  
**Auteur** : EPTB\_Vienne

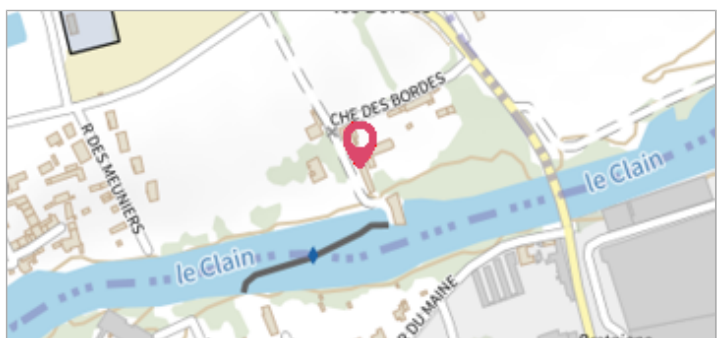
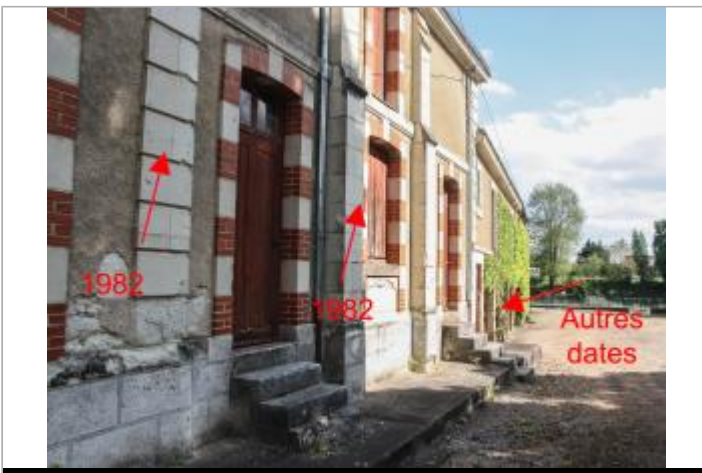
**Commentaires** : Plusieurs marques gravées sur le mur d'un bâtiment annexe au moulin des Bordes. Linéaire soumis à l'influence des crues de la Vienne.

Marques sur bâtiment annexe près du moulin des Bordes

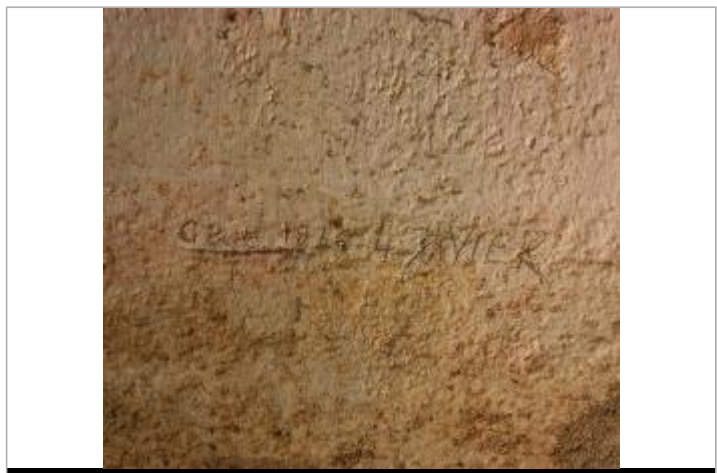
Marque 1936

**Commentaires** : Marque de crue du 4 janvier 1936. Forte probabilité d'une crue du Clain (cote de 4m48 au pont Neuf de Poitiers) combinée à une remontée de la Vienne (cote de 5m20 au pont Henri IV à Châtellerault lors de la crue de la Vienne de janvier 1936).

**Texte** : Crue 1936 4 Janvier  
**Maximum de l'inondation** : Non renseigné  
**Visibilité** : Non    **État du repère** : Moyen  
**Pérennité** : Longue    **Repère calculé** : Non  
**PHEC** : Non
