Commune : **NAINTRE** | Rivière : **Le Clain**

## Moulin des Bordes

**Commentaires :** Plusieurs marques gravées sur le mur d'un bâtiment annexe au moulin des Bordes. Linéaire soumis à l'influence des crues de la Vienne.

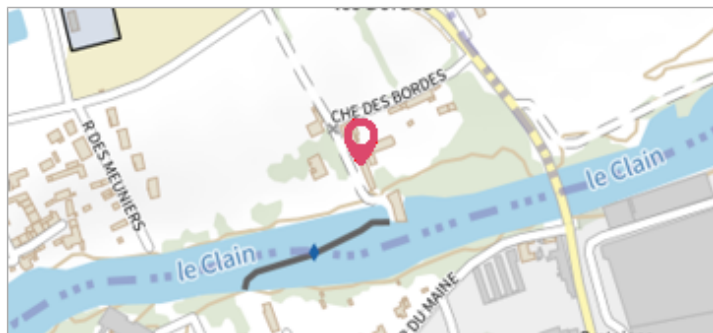
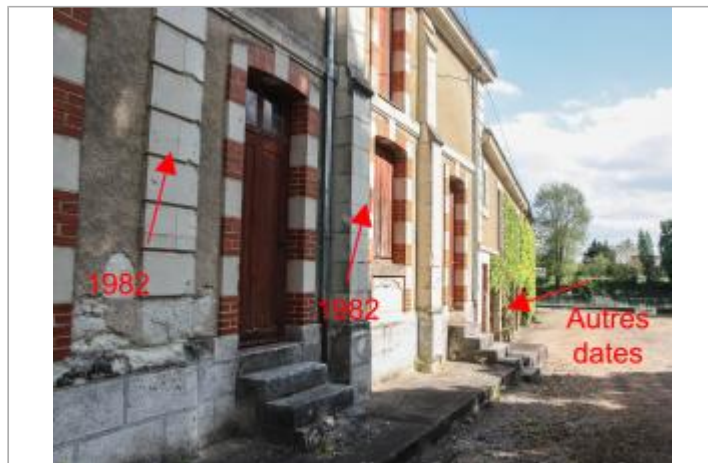
Marques sur bâtiment annexe près du moulin des Bordes

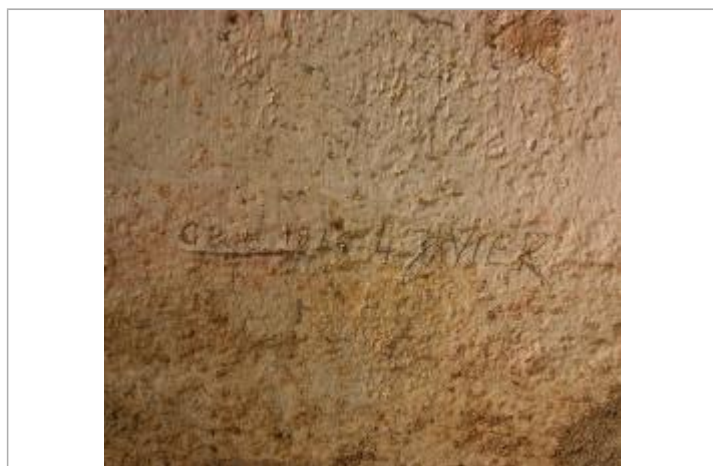
Marque 1936

**Commentaires :** Marque de crue du 4 janvier 1936. Forte probabilité d'une crue du Clain (cote de 4m48 au pont Neuf de Poitiers) combinée à une remontée de la Vienne (cote de 5m20 au pont Henri IV à Châtellerault lors de la crue de la Vienne de janvier 1936).

**Texte :** Crue 1936 4 Janvier  
**Maximum de l'inondation :** Non renseigné  
**Visibilité :** Non    **État du repère :** Moyen  
**Pérennité :** Longue    **Repère calculé :** Non  
**PHEC :** Non
