Commune : **NAINTRE** | Rivière : **Le Clain**

**Moulin de Souhé**

**SOURCE DE REPÉRAGE : RECENSEMENT DES REPÈRES DE CRUES PAR L'EPTB VIENNE - PHASE OPÉRATIONNELLE DU PAPI VIENNE AVAL - 09/04/2018**

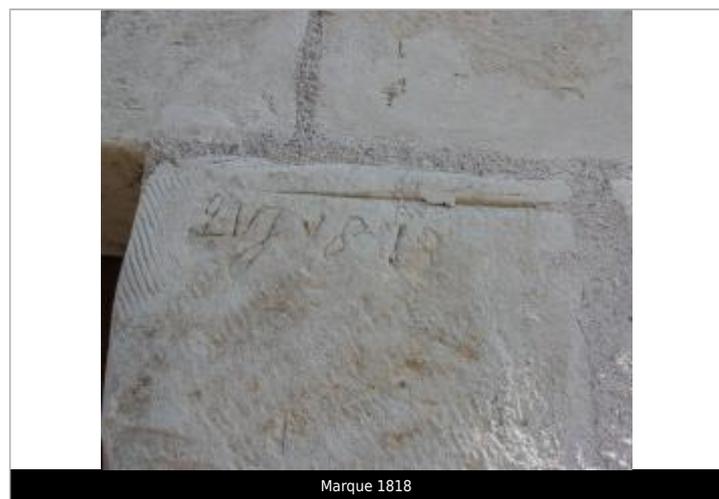
**21 Janvier 1818**

Nature de l'inondation : **Débordement de cours d'eau**    Nature du repère : **Marque gravée**

**Commentaires** : Gravure de 1818 plus haute que celle de 1982 (référéncée sur le linéaire du Clain comme PHEC).

**Texte** : 21 J 1818  
**Maximum de l'inondation** : Non renseigné  
**Visibilité** : Non    **État du repère** : Moyen  
**Pérennité** : Longue    **Repère calculé** : Non  
**PHEC** : Non renseigné

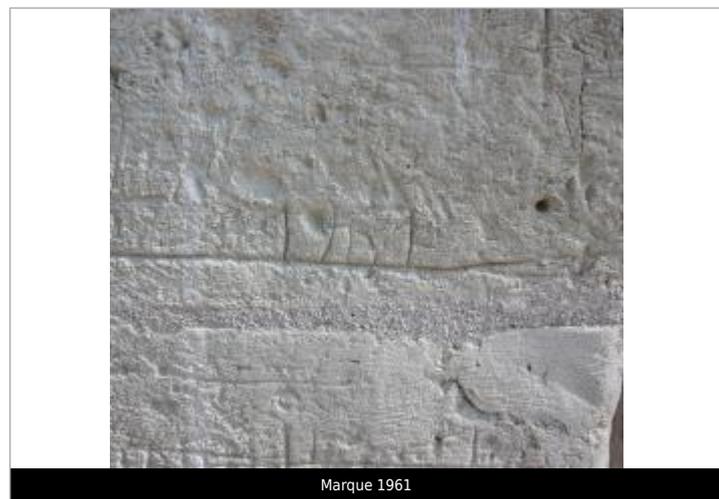
**Janvier 1961**

Nature de l'inondation : **Débordement de cours d'eau**    Nature du repère : **Marque gravée**

**Texte** : 1961  
**Maximum de l'inondation** : Non renseigné  
**Visibilité** : Non    **État du repère** : Moyen  
**Pérennité** : Longue    **Repère calculé** : Non  
**PHEC** : Non

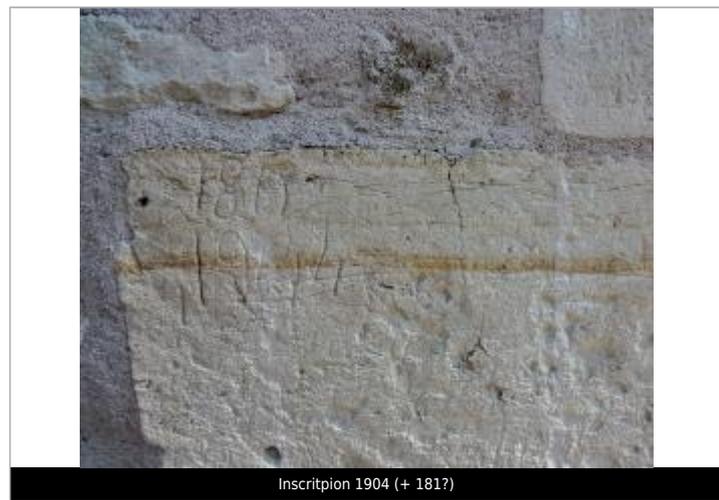
**Février 1904**

Nature de l'inondation : **Débordement de cours d'eau**    Nature du repère : **Marque gravée**

**Commentaires** : Inscription 1904, sans marque d'inondation visible. Autre inscription mais date exacte non identifiable (1815 ? 1819 ?)

**Texte** : 1904  
**Maximum de l'inondation** : Non renseigné  
**Visibilité** : Non    **État du repère** : Mauvais  
**Pérennité** : Longue    **Repère calculé** : Non  
**PHEC** : Non

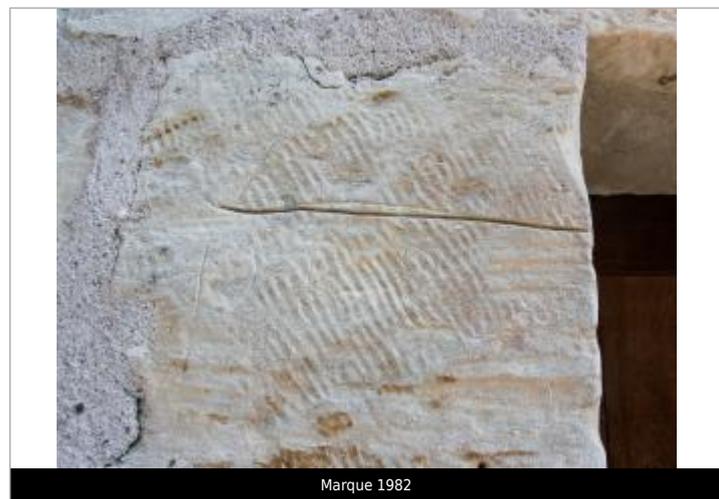
**Décembre 1982**

Nature de l'inondation : **Débordement de cours d'eau**    Nature du repère : **Marque gravée**

**Texte** : 1982  
**Maximum de l'inondation** : Non renseigné  
**Visibilité** : Non    **État du repère** : Moyen  
**Pérennité** : Longue    **Repère calculé** : Non  
**PHEC** : Oui

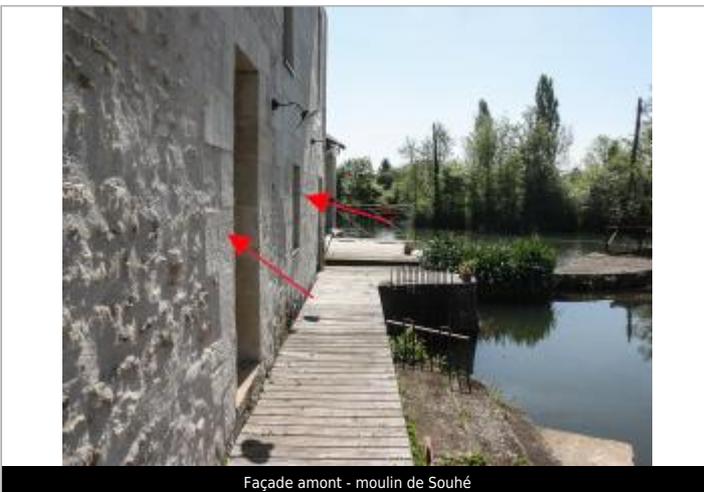
Façade amont - moulin de Souhé

**Commentaires :** Plusieurs gravures (certaines illisibles) sur la façade côté amont du moulin de Souhé.

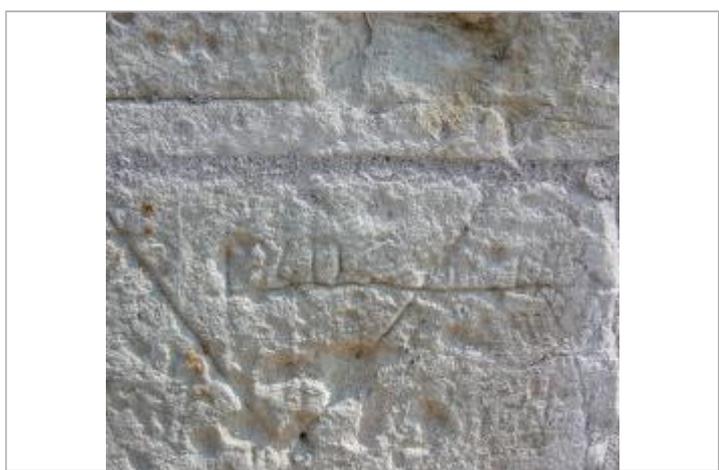
Marque 1840 (+ 1873 ?)

**1840**  
 Nature de l'inondation : **Débordement de cours d'eau** | Nature du repère : **Marque gravée**

**Commentaires :** Marque avec inscription 1840. Autre inscription difficilement lisible sur la droite de la marque (potentiellement 1873 ?)

**Texte :** 1840  
**Maximum de l'inondation :** Non renseigné  
**Visibilité :** Non **État du repère :** Moyen  
**Pérennité :** Longue **Repère calculé :** Non  
**PHEC :** Non
