Commune : **NAINTRE** | Rivière : **Le Clain**

**Moulin de Souhé**

**Commentaires** : Plusieurs gravures (certaines illisibles) sur la façade côté amont du moulin de Souhé.

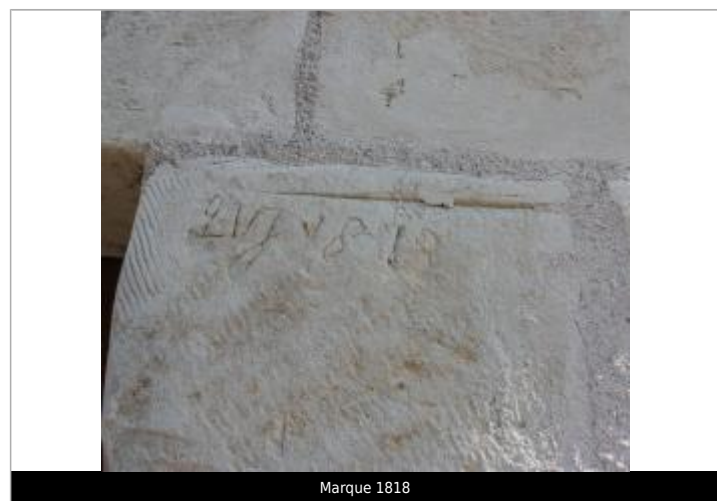
**21 Janvier 1818**

Nature de l'inondation : **Débordement de cours d'eau**    Nature du repère : **Marque gravée**

**Commentaires** : Gravure de 1818 plus haute que celle de 1982 (référéncée sur le linéaire du Clain comme PHEC).

**Texte** : 21 J 1818  
**Maximum de l'inondation** : Non renseigné  
**Visibilité** : Non    **État du repère** : Moyen  
**Pérennité** : Longue    **Repère calculé** : Non  
**PHEC** : Non renseigné
