Commune : **NAINTRE** | Rivière : **Le Clain**

**Moulin de Souhé**

**SOURCE DE REPÉRAGE : RECENSEMENT DES REPÈRES DE CRUES PAR L'EPTB VIENNE - PHASE OPÉRATIONNELLE DU PAPI VIENNE AVAL - 09/04/2018**

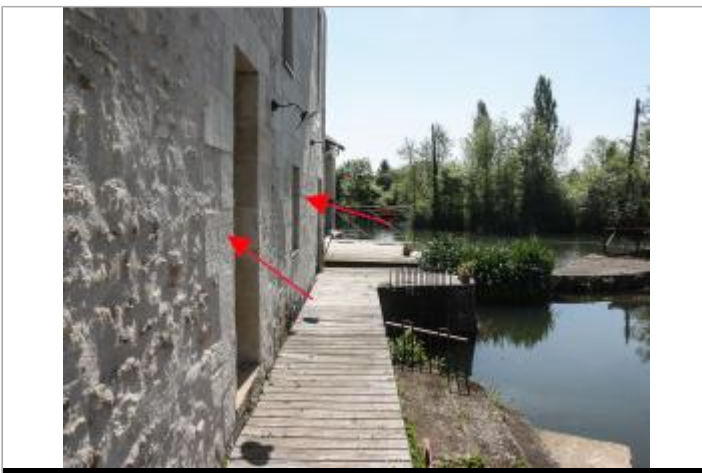
Façade amont - moulin de Souhé

**Commentaires :** Plusieurs gravures (certaines illisibles) sur la façade côté amont du moulin de Souhé.

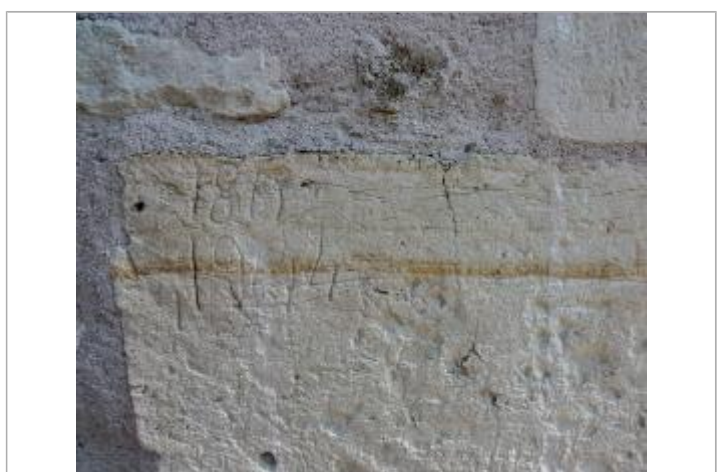
**Commentaires :** Inscription 1904, sans marque d'inondation visible. Autre inscription mais date exacte non identifiable (1815 ? 1819 ?)

**Texte :** 1904  
**Maximum de l'inondation :** Non renseigné  
**Visibilité :** Non **État du repère :** Mauvais  
**Pérennité :** Longue **Repère calculé :** Non  
**PHEC :** Non

Inscription 1904 (+ 1817?)
