Commune : **NAINTRE****Moulin de Souhé**Rivière : **Le Clain****Commentaires :** Plusieurs gravures (certaines illisibles) sur la façade côté amont du moulin de Souhé.**5** Repère(s) sur le site**GÉNÉRAL****Unité de gestion :** Vienne-Charente-Atlantique**Code :** WEB_S_201810225315**Date de mise à jour :** 22/10/2018**Auteur :** EPTB_Vienne

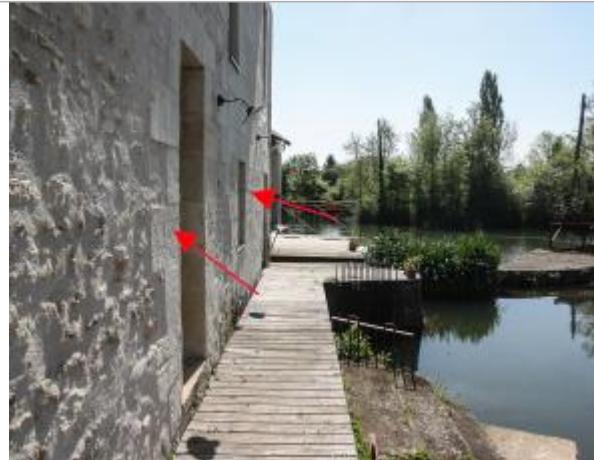
Façade amont - moulin de Souhé

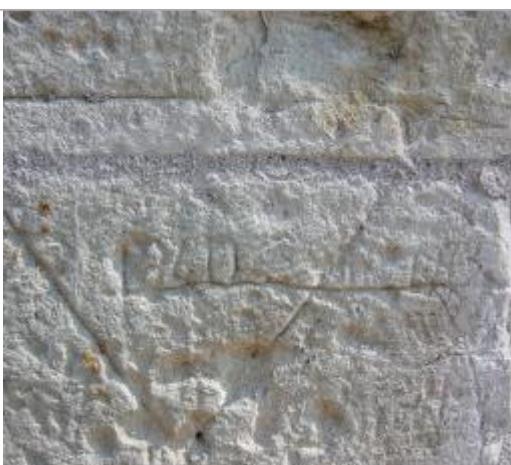
**1840****Nature de l'inondation :** Débordement de cours d'eau**Nature du repère :** Marque gravée**Commentaires :** Marque avec inscription 1840. Autre inscription difficilement lisible sur la droite de la marque (potentiellement 1873 ?)**GÉNÉRAL****Code :** WEB_R_201804304823**Date de mise à jour :****Auteur :** EPTB_Vienne

Marque 1840 (+ 1873 ?)
