Commune : **BONNES**Rivière : **La Vienne****N°3 rue du port - grange annexe****Commentaires :** Une dizaine de marques gravées à l'intérieur d'une grange annexe, appartenant au n°3 rue du port.**12** Repère(s) sur le site**GÉNÉRAL****Unité de gestion :** Vienne-Charente-Atlantique**Code :** WEB_S_201805145348 **Date de mise à jour :** 22/10/2018**Auteur :** EPTB_Vienne

Grange du n°3 rue du port

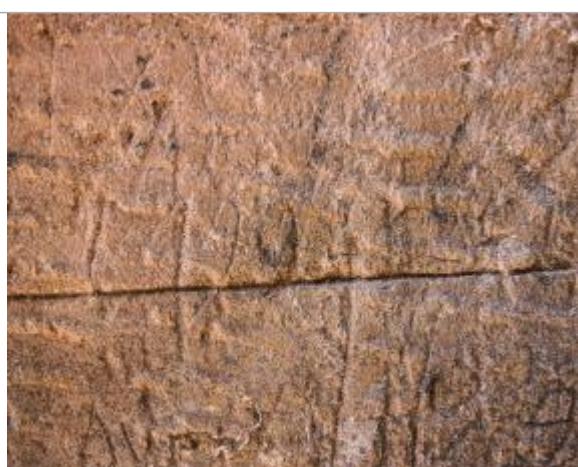
Marque 1994

**Janvier 1994**Nature de l'inondation : **Débordement de cours d'eau**Nature du repère : **Marque gravée****Commentaires :** Pas de nivellation effectué. Approximativement 5cm au dessus de la marque d'avril 1926 (nivellée à 61.99m par la Sogreah en novembre 2000).

Inscription "62" également visible au même niveau, à droite. Appartient potentiellement à la crue de avril 1962.

MARQUE**Texte :** 1994**Maximum de l'inondation :** Non renseigné**Visibilité :** Non**État du repère :** Moyen**Pérennité :** Longue**Repère calculé :** Non**PHEC :** Non**SOURCE DE REPÉRAGE : RECENSEMENT DES REPÈRES DE CRUES PAR L'EPTB VIENNE - PHASE OPÉRATIONNELLE DU PAPI VIENNE AVAL - 09/04/2018****Type de repérage :** Campagne de terrain post-inondation**Organisme :** Etablissement public du bassin de la Vienne
