Commune : **BONNES**

Rivière : **La Vienne**

## N°3 rue du port - grange annexe

**Commentaires :** Une dizaine de marques gravées à l'intérieur d'une grange annexe, appartenant au n°3 rue du port.

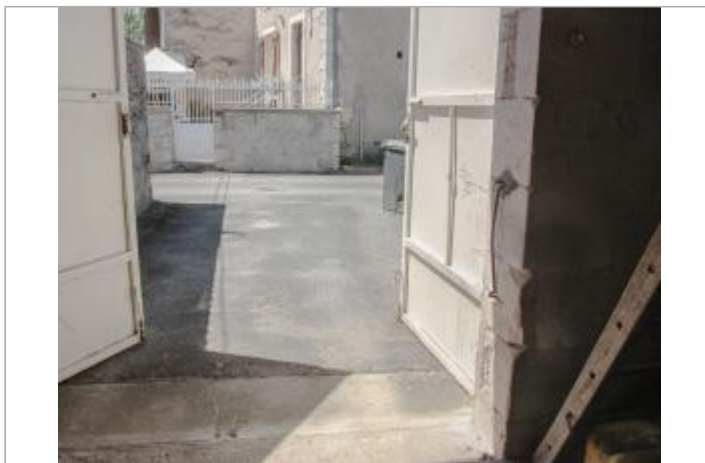
Grange du n°3 rue du port

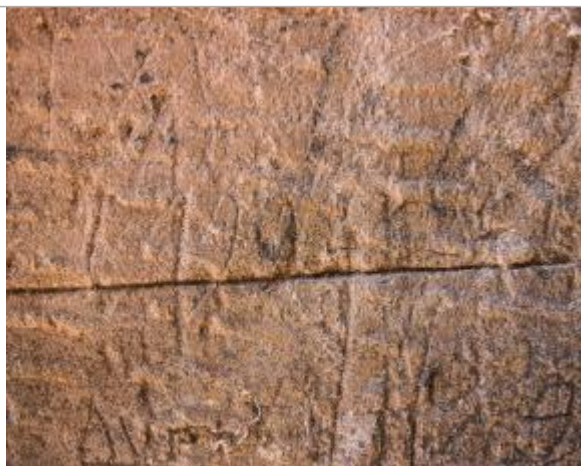
Marque 1994

**Commentaires :** Pas de nivellement effectué. Approximativement 5cm au dessus de la marque d'avril 1926 (nivelée à 61.99m par la Sogreah en novembre 2000).

Inscription "62" également visible au même niveau, à droite. Appartient potentiellement à la crue de avril 1962.

**État du repère :** Moyen
