Commune : **BONNES**

Rivière : **La Vienne**

N°3 rue du port - grange annexe

Avril 1962

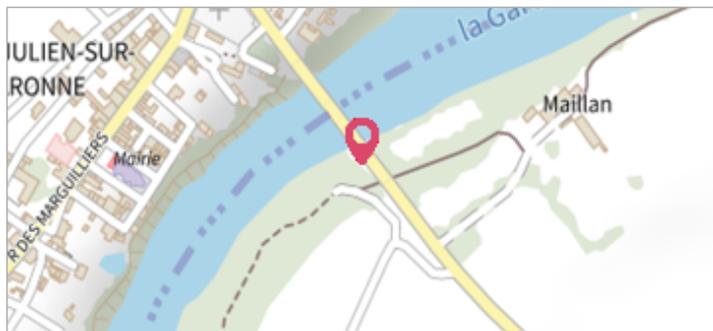
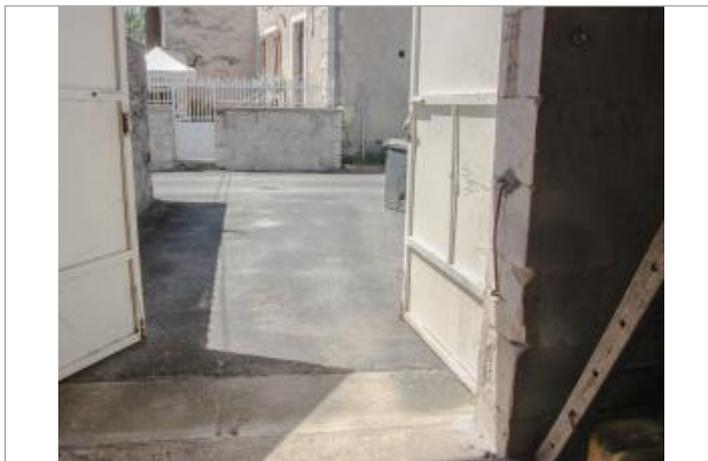
Commentaires : Une dizaine de marques gravées à l'intérieur d'une grange annexe, appartenant au n°3 rue du port.

Grange du n°3 rue du port

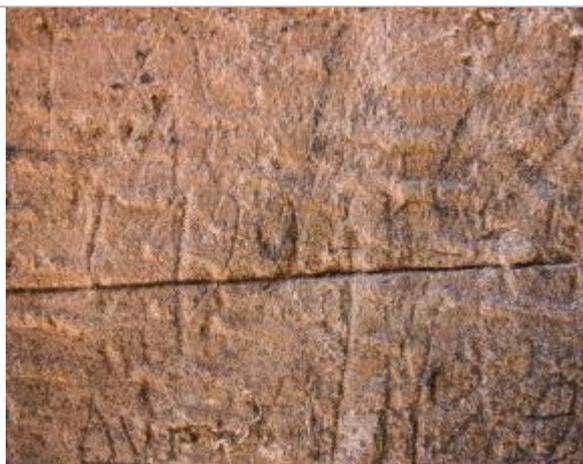
Commentaires : Inscription "62" semblant identifiable à droite de la gravure 1944 (au même niveau). Semblerait cohérente avec la hauteur d'eau correspondant à la crue d'avril 1962.

État du repère : Mauvais

Marque 62 et 1994
