Commune : **CHAUVIGNY**

Rivière : **La Vienne**

Parking du jardin public de Chauvigny

SOURCE DE REPÉRAGE : RECENSEMENT DES REPÈRES DE CRUES PAR L'EPTB VIENNE - PHASE OPÉRATIONNELLE DU PAPI VIENNE AVAL - 09/04/2018

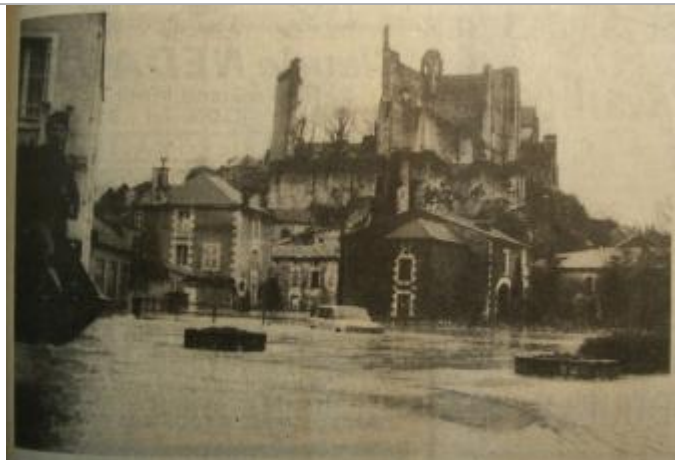
Commentaires : Crue du Talbat (ruisseau affluent de la Vienne). Photographie du lundi 20 décembre 1982 à Chauvigny, au niveau du parking du jardin public, face au moulin haut des Barrières. Journal "Centre-Presse", parution du 21 décembre 1982.

Crue 20 décembre 1982 - parking du jardin public / Crédit : Centre-Presse

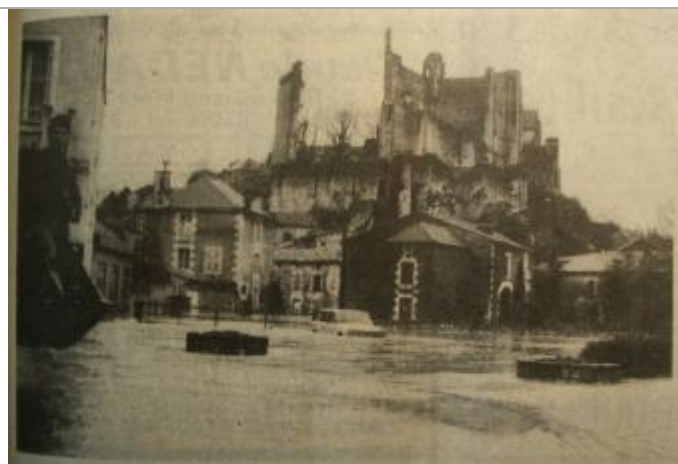
Commentaires : Crue du Talbat (ruisseau affluent de la Vienne). Mesure basée sur la photographie du lundi 20 décembre 1982 à Chauvigny, au niveau du parking du jardin public, face au moulin haut des Barrières. Journal "Centre-Presse", parution du 21 décembre 1982. Hauteur d'environ 25cm au niveau du bac à fleur de droite.

Crue du Talbat du 20 décembre 1982 - parking du jardin public / Credit photo : Centre-Presse
