Commune : **CHAUVIGNY**Rivière : **La Vienne**

Parking du jardin public de Chauvigny

GÉNÉRAL

Unité de gestion : Vienne-Charente-Atlantique**Code** : WEB_S_201805174400 **Date de mise à jour** : 22/10/2018**Auteur** : EPTB_Vienne

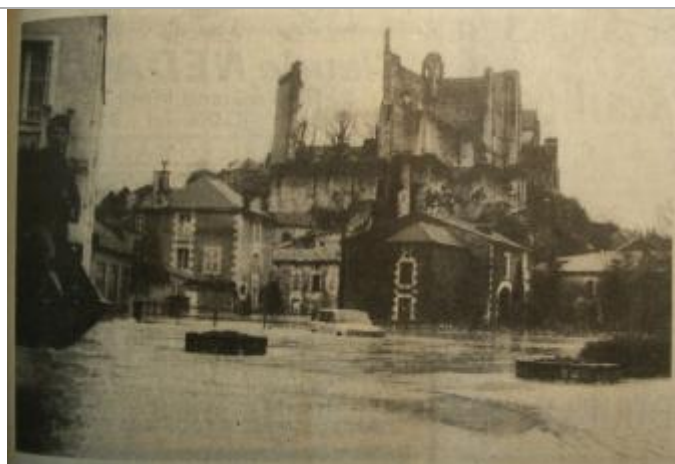
Commentaires : Crue du Talbat (ruisseau affluent de la Vienne). Mesure basée sur la photographie du lundi 20 décembre 1982 à Chauvigny, au niveau du parking du jardin public, face au moulin haut des Barrières. Journal "Centre-Press", parution du 21 décembre 1982. Hauteur d'environ 25cm au niveau du bac à fleur de droite.

Crue du Talbat du 20 décembre 1982 - parking du jardin public / Credit photo : Centre-Press
