Commune : **CHAUVIGNY**

Rivière : **La Vienne**

## Parking du jardin public de Chauvigny

**Code** : WEB\_S\_201805174400 **Date de mise à jour** : 22/10/2018

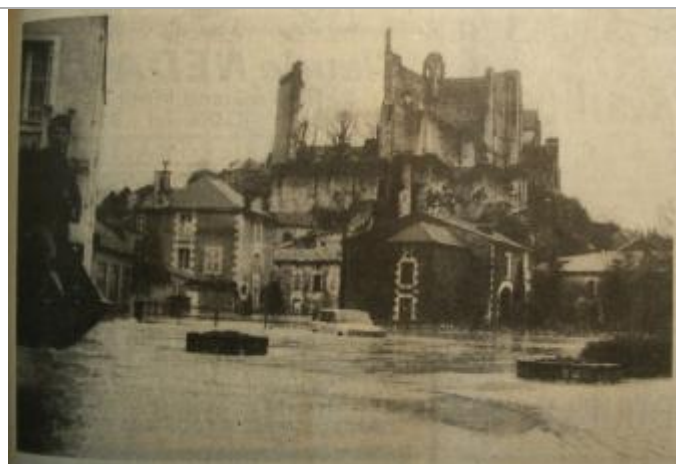
**Commentaires** : Crue du Talbat (ruisseau affluent de la Vienne). Mesure basée sur la photographie du lundi 20 décembre 1982 à Chauvigny, au niveau du parking du jardin public, face au moulin haut des Barrières. Journal "Centre-Press", parution du 21 décembre 1982. Hauteur d'environ 25cm au niveau du bac à fleur de droite.

Crue du Talbat du 20 décembre 1982 - parking du jardin public / Credit photo : Centre-Press
