Commune : **CHAUVIGNY**

Rivière : **La Vienne**

Place du marché / Square du Huit Mai

SOURCE DE REPÉRAGE : RECENSEMENT DES REPÈRES DE CRUES PAR L'EPTB VIENNE - PHASE OPÉRATIONNELLE DU PAPI VIENNE AVAL - 09/04/2018

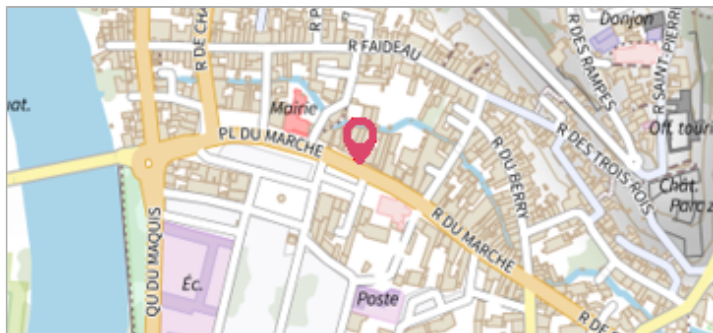
Commentaires : Crue du Talbat (ruisseau affluent de la Vienne). Photographie du lundi 20 décembre 1982 à Chauvigny, face au square du Huit-Mai. Le bâtiment le plus à gauche est situé au n°49 place du marché (boutique de vêtements).
Journal "Centre-Presse", parution du 21 décembre 1982.

Crue 20 décembre 1982 - place du marché / Crédit : Centre-Presse
