Commune : CHAUVIGNY

Rivière : La Vienne

Place du marché / Square du Huit Mai

SOURCE DE REPÉRAGE : RECENSEMENT DES REPÈRES DE CRUES PAR L'EPTB VIENNE - PHASE OPÉRATIONNELLE DU PAPI VIENNE AVAL - 09/04/2018

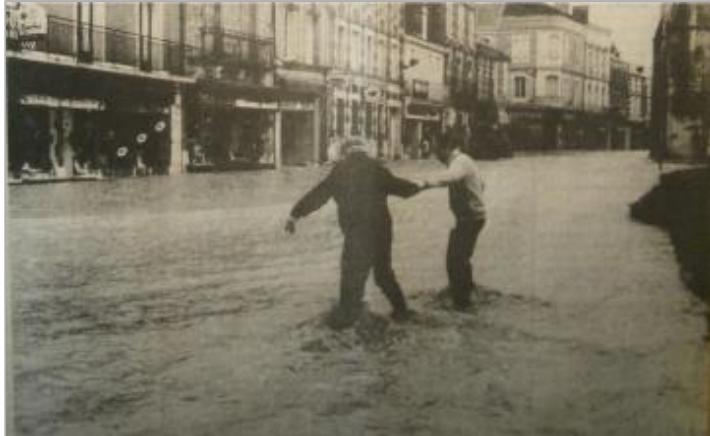
Commentaires : Crue du Talbat (ruisseau affluent de la Vienne). Photographie du lundi 20 décembre 1982 à Chauvigny, face au square du Huit-Mai. Le bâtiment le plus à gauche est situé au n°49 place du marché (boutique de vêtements). Journal "Centre-Presse", parution du 21 décembre 1982.

Crue 20 décembre 1982 - place du marché / Crédit : Centre-Presse

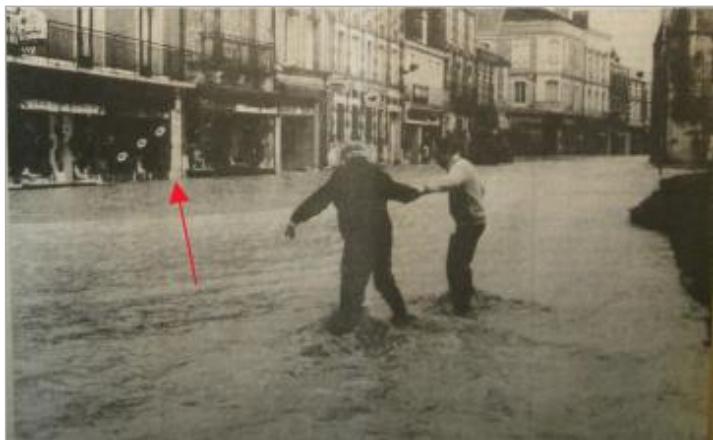
Commentaires : Crue du Talbat (ruisseau affluent de la Vienne). Photographie du lundi 20 décembre 1982 à Chauvigny, face au square du Huit-Mai. Le bâtiment le plus à gauche est situé au n°49 place du marché (actuel magasin de vêtements). Journal "Centre-Presse", parution du 21 décembre 1982.

Hauteur d'eau d'environ 20cm au dessus du trottoir, au niveau du pilier central du magasin (n°49).

Crue du Talbat du 20 décembre 1982 - place du marché / Credit photo : Centre-Presse
