Commune : **CHAUVIGNY**

Rivière : **La Vienne**

Place du marché / Square du Huit Mai

SOURCE DE REPÉRAGE : RECENSEMENT DES REPÈRES DE CRUES PAR L'EPTB VIENNE - PHASE OPÉRATIONNELLE DU PAPI VIENNE AVAL - 09/04/2018

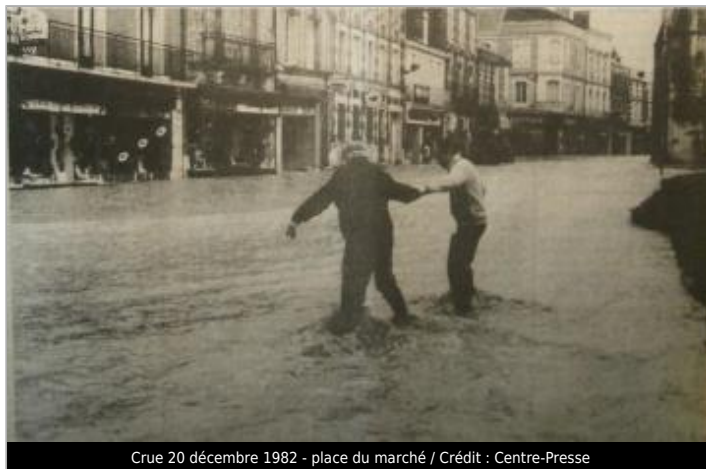
Commentaires : Crue du Talbat (ruisseau affluent de la Vienne). Photographie du lundi 20 décembre 1982 à Chauvigny, face au square du Huit-Mai. Le bâtiment le plus à gauche est situé au n°49 place du marché (boutique de vêtements).
Journal "Centre-Presse", parution du 21 décembre 1982.

Crue 20 décembre 1982 - place du marché / Crédit : Centre-Presse

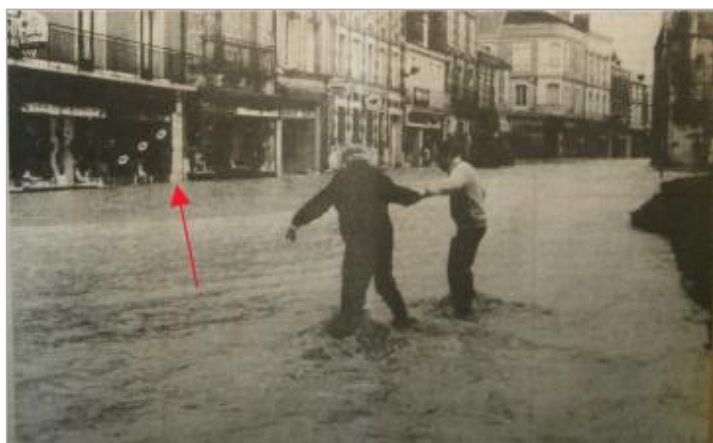
Commentaires : Crue du Talbat (ruisseau affluent de la Vienne). Photographie du lundi 20 décembre 1982 à Chauvigny, face au square du Huit-Mai. Le bâtiment le plus à gauche est situé au n°49 place du marché (actuel magasin de vêtements). Journal "Centre-Presse", parution du 21 décembre 1982.

Hauteur d'eau d'environ 20cm au dessus du trottoir, au niveau du pilier central du magasin (n°49).

Crue du Talbat du 20 décembre 1982 - place du marché / Credit photo : Centre-Presse
