Commune : **BAGNAC-SUR-CELE**

Rivière : **Le Célé**

Promenade du Célé - terrain de Rugby, les vestiaires du stage

Code : GTL_18-01_S_83

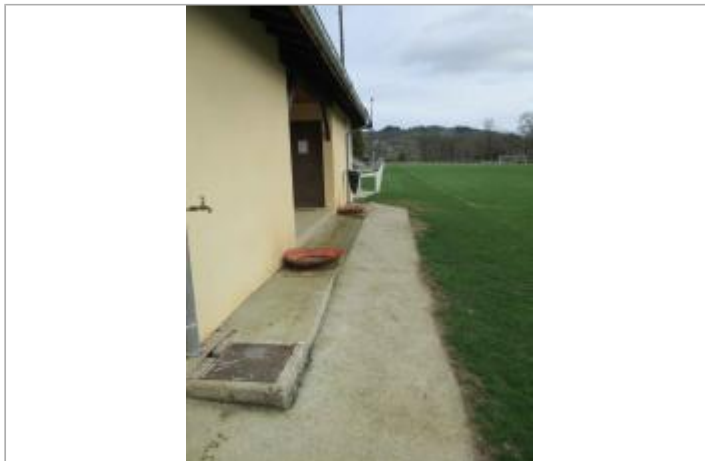
Vue du site - Auteur : DDT46

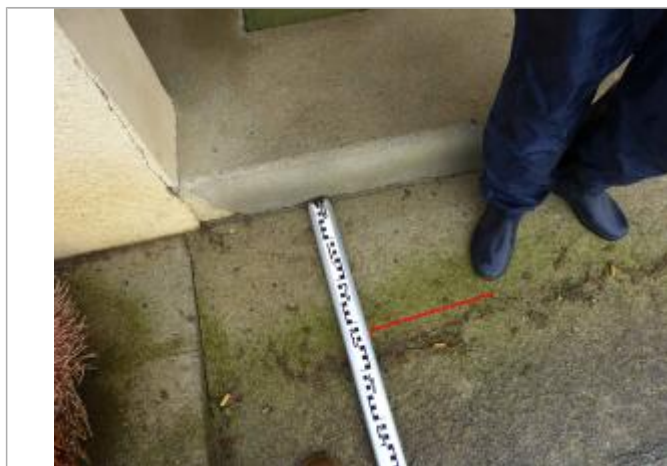
Nature du repère : **Limite au sol**

Commentaires : Dépôt de végétaux devant le bâtiment. L'eau est arrivée à 22 cm avant la marche d'entrée dans les vestiaires

Vue de la laisse d'inondation - Auteur : Syndicat du Bassin de la Rance et du Célé
