Commune : **CHAUVIGNY**

Rivière : **La Vienne**

Parking du jardin public de Chauvigny

GÉNÉRAL

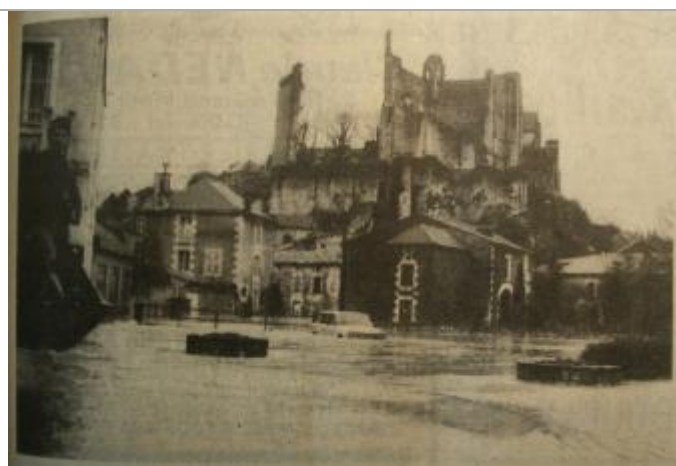
Commentaires : Crue du Talbat (ruisseau affluent de la Vienne). Mesure basée sur la photographie du lundi 20 décembre 1982 à Chauvigny, au niveau du parking du jardin public, face au moulin haut des Barrières. Journal "Centre-Press", parution du 21 décembre 1982. Hauteur d'environ 25cm au niveau du bac à fleur de droite.

Crue du Talbat du 20 décembre 1982 - parking du jardin public / Credit photo : Centre-Press
