Commune : **CHAUVIGNY**Rivière : **La Vienne**

Parking du jardin public de Chauvigny

Unité de gestion : Vienne-Charente-Atlantique**Code :** WEB_S_201805174400 **Date de mise à jour :** 22/10/2018**Auteur :** EPTB_Vienne

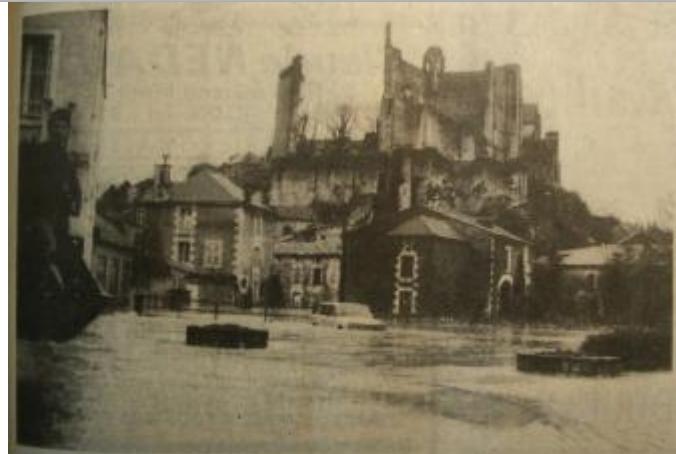
Commentaires : Crue du Talbat (ruisseau affluent de la Vienne). Photographie du lundi 20 décembre 1982 à Chauvigny, au niveau du parking du jardin public, face au moulin haut des Barrières. Journal "Centre-Presse", parution du 21 décembre 1982.

Crue 20 décembre 1982 - parking du jardin public / Crédit : Centre-Presse

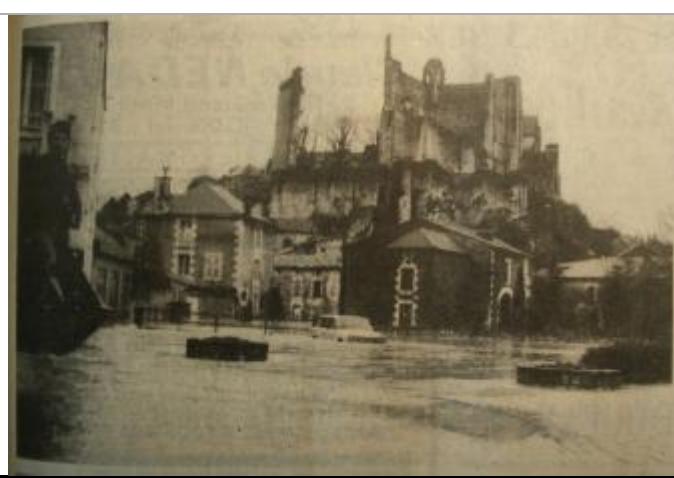
Commentaires : Crue du Talbat (ruisseau affluent de la Vienne). Mesure basée sur la photographie du lundi 20 décembre 1982 à Chauvigny, au niveau du parking du jardin public, face au moulin haut des Barrières. Journal "Centre-Presse", parution du 21 décembre 1982. Hauteur d'environ 25cm au niveau du bac à fleur de droite.

Crue du Talbat du 20 décembre 1982 - parking du jardin public / Credit photo : Centre-Presse
