Commune : **CHAUVIGNY**

Rivière : **La Vienne**

## Parking du jardin public de Chauvigny

## 20 Décembre 1982

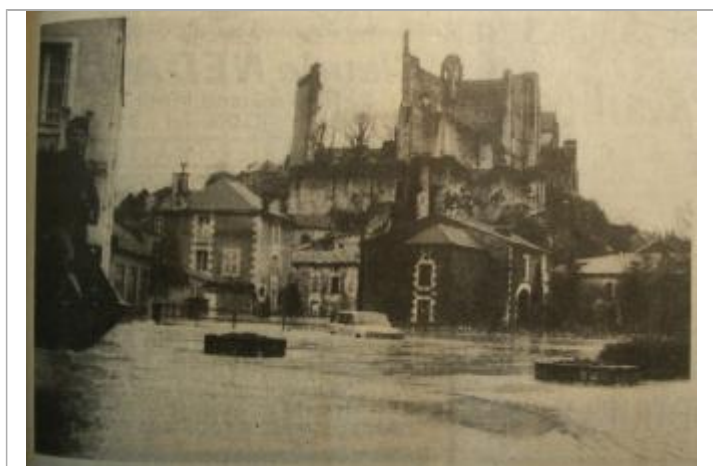
**Commentaires** : Crue du Talbat (ruisseau affluent de la Vienne). Mesure basée sur la photographie du lundi 20 décembre 1982 à Chauvigny, au niveau du parking du jardin public, face au moulin haut des Barrières. Journal "Centre-Presse", parution du 21 décembre 1982. Hauteur d'environ 25cm au niveau du bac à fleur de droite.

Crue du Talbat du 20 décembre 1982 - parking du jardin public / Credit photo : Centre-Presse
