Commune : **BONNES**

Rivière : **La Vienne**

Moulin de la Ronde

Repère(s) sur le site

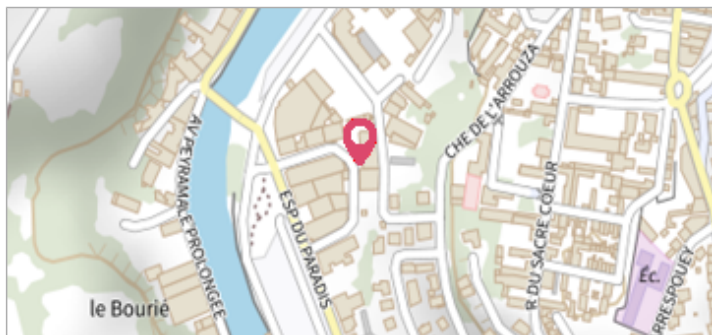
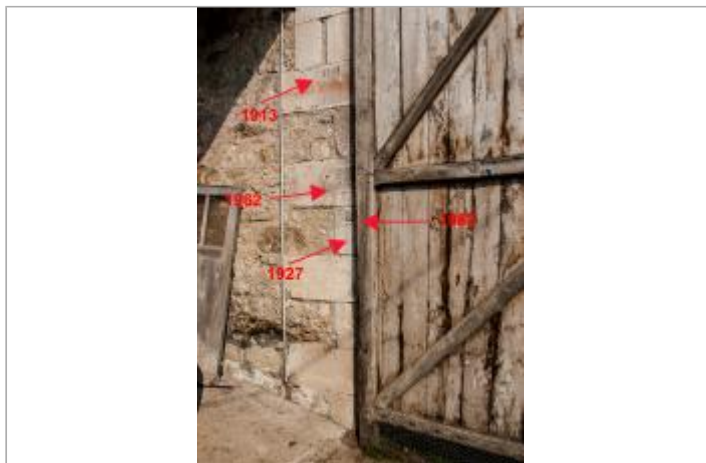
Marques grange vers aval

Commentaires : Plusieurs gravures dans une grange au moulin de la Ronde. Une laisse d'inondation de janvier 2018.

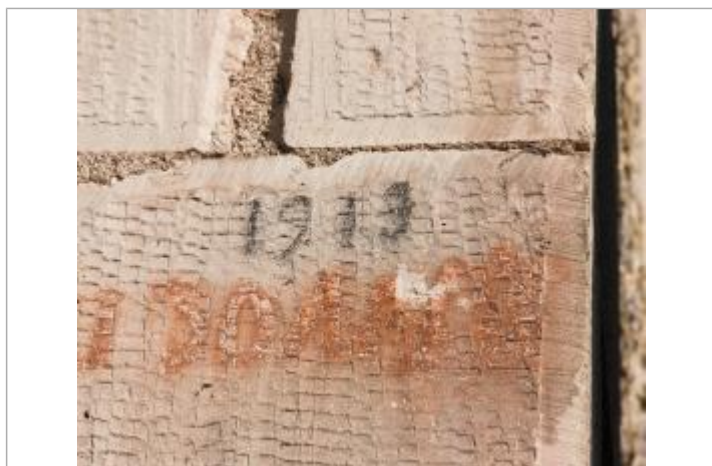
Marque 1913

Altitude calculée de l'eau : **64.05 m**

Nature du repère : **Marque peinture ou encre**

Texte : 1913

Visibilité : Non

État du repère : Mauvais
