Commune : BONNES	Rivière : La Vienne
Moulin de la Ronde		
Commentaires : Plusieurs gravures dans une grange au moulin de la Ronde. Une laisse d'inondation de janvier 1918.	8	Repère(s) sur le site

GÉNÉRAL
Unité de gestion : Vienne-Charente-Atlantique
Code : WEB_S_201806143758 Date de mise à jour : 22/10/2018
Auteur : EPTB_Vienne

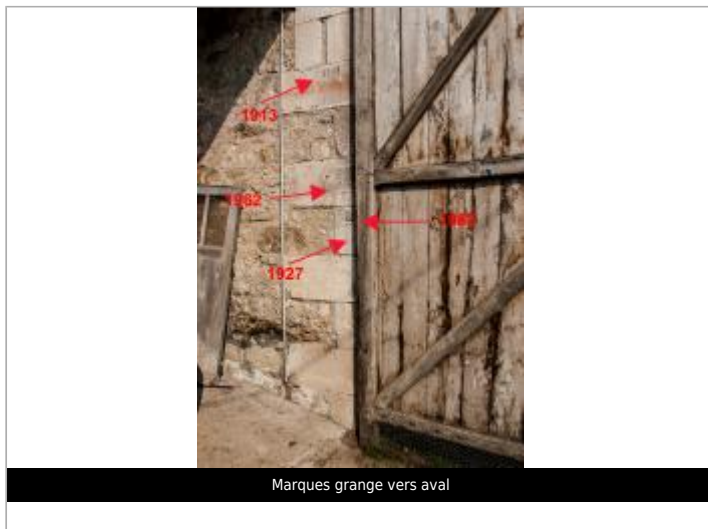
Mars 1913	Altitude calculée de l'eau : 64.05 m
Nature de l'inondation : Débordement de cours d'eau		Nature du repère : Marque peinture ou encre

MARQUE
Texte : 1913
Maximum de l'inondation : Non renseigné
Visibilité : Non
État du repère : Mauvais
Pérennité : Longue
Repère calculé : Non
PHEC : Oui
