Commune : **BONNES****Moulin de la Ronde**Rivière : **La Vienne****Commentaires :** Plusieurs gravures dans une grange au moulin de la Ronde. Une laisse d'inondation de janvier 2018.**8**

GÉNÉRAL**Unité de gestion :** Vienne-Charente-Atlantique**Code :** WEB_S_201806143758 **Date de mise à jour :** 22/10/2018**Auteur :** EPTB_Vienne

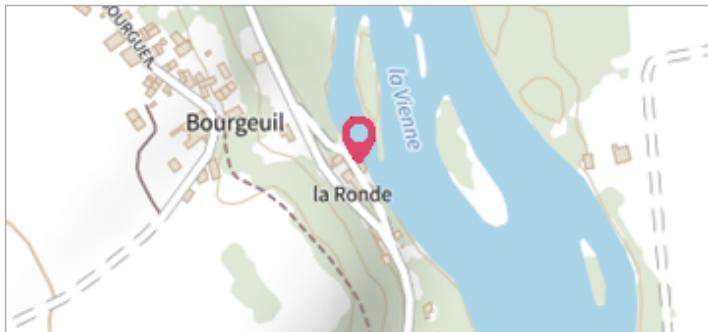
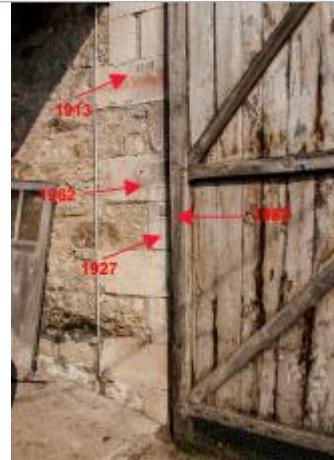
Marques grange vers aval

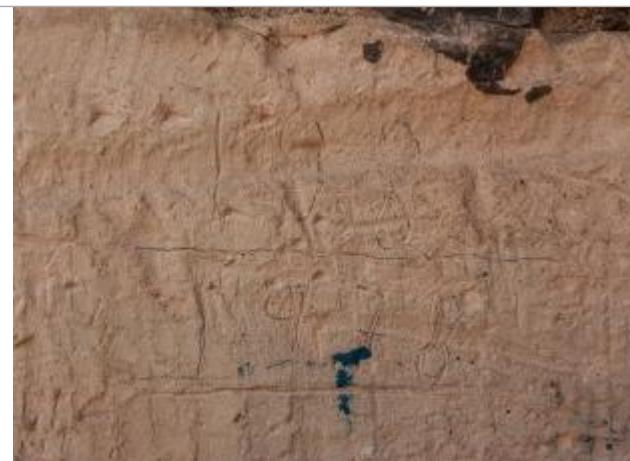
Marque 1978 (et 1982)

MARQUE**Texte :** 1978**Maximum de l'inondation :** Non renseigné**Visibilité :** Non**État du repère :** Mauvais**Pérennité :** Moyenne**Repère calculé :** Non**PHEC :** Non**SOURCE DE REPÉRAGE : RECENSEMENT DES REPÈRES DE CRUES PAR L'EPTB VIENNE - PHASE OPÉRATIONNELLE DU PAPI VIENNE AVAL - 09/04/2018****Type de repérage :** Campagne de terrain post-inondation**Organisme :** Etablissement public du bassin de la Vienne
