Commune : L'AIGLE

Salon de coiffure au 16 rue de l'Abreuvoir Saint-Martin.

Code : WEB_S_201805294943 **Date de mise à jour :** 29/05/2018

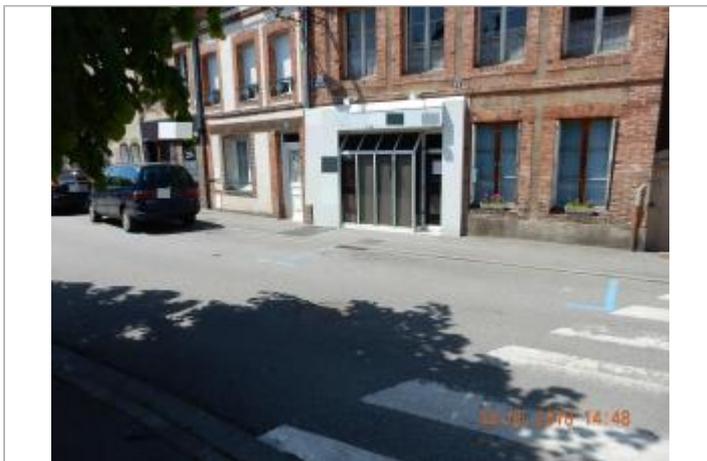
Vue sur le salon de coiffure depuis le trottoir opposé (Photo : SPC SACN)

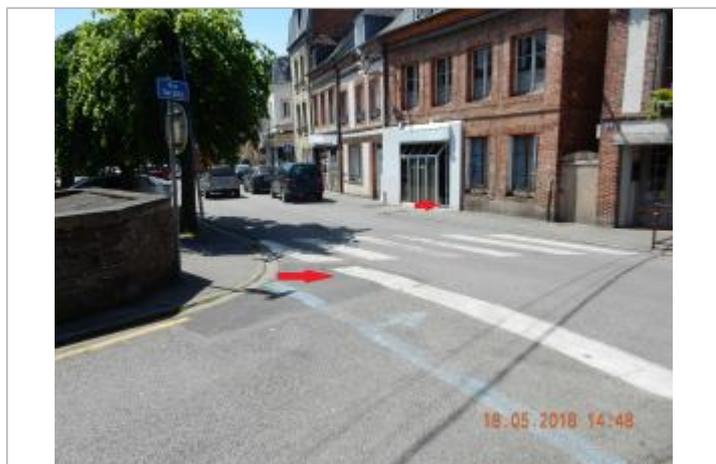
Commentaires : Il y a eu 5 cm dans le magasin. La crue a duré environ 3 à 4 heures. La route était inondée jusqu'à la bande blanche d'intersection.

Description référence du repère : Seuil de la porte

Différence entre le niveau d'eau et la référence (en m) : 0.300 m

Prise de vue avec la bande blanche d'intersection et le seuil de la porte (Photo : SPC SACN)
