Commune : RIVESALTES

## Passage à gué RG

**Unité de gestion :** Méditerranée Ouest**Code :** WEB\_S\_201806114927**Date de mise à jour :** 23/08/2018**Auteur :** DDTM 66

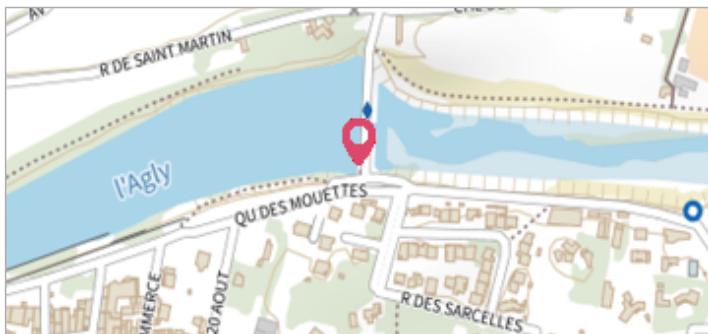
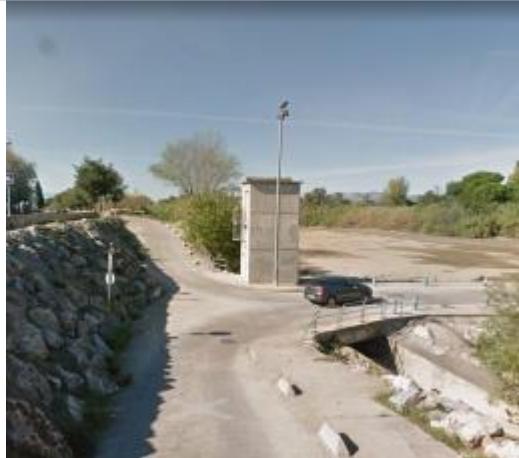
rive gauche poste de relevage à coté du passage à gué

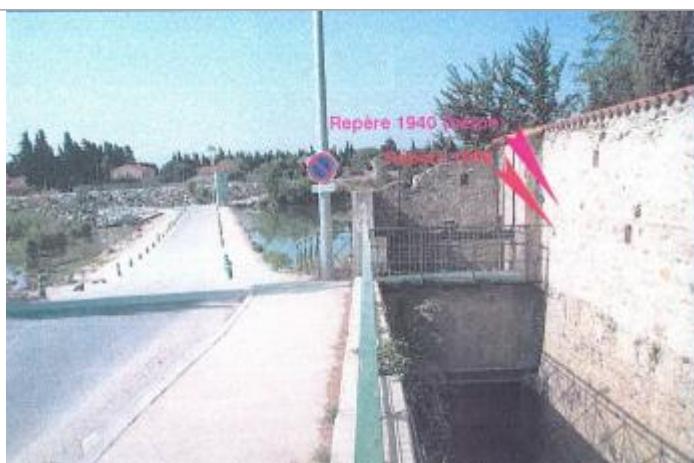
Repère crue 1940 (+0.20m) par rapport à 1999 d'après témoignage du propriétaire du Mas St Martin M.PARRAUD.

**Texte :** DDE 12.11.1999 CRUE**Visibilité :** Oui**État du repère :** Bon**SOURCE DE REPÉRAGE : RECENSEMENT DDTM 66 2001 - 01/07/2001****Type de repérage :** Campagne de terrain post-inondation  
**Organisme :** DDTM 66

Vue passage à gué, agouille et repères sur mur de clôture du Mas Saint Martin
