Commune : BOUILLANTE

Rivière : Rivière Bourceau

## Salon de coiffure - En face de la N2

### SOURCE DE REPÉRAGE : CAMPAGNE TERRAIN POST-INONDATION (MARIA 09/2017) -

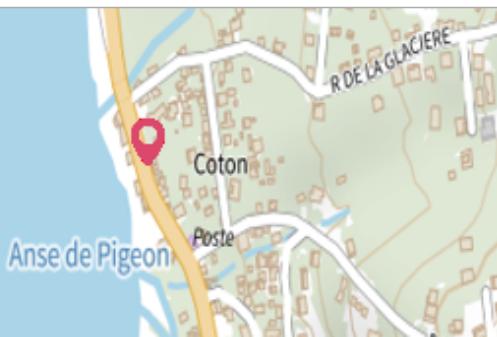
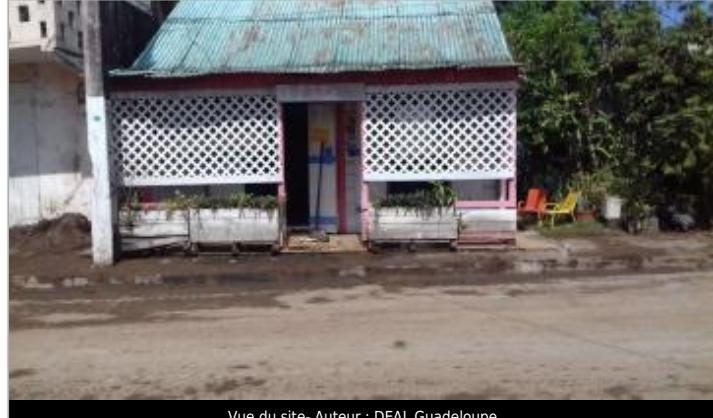
Vue du site- Auteur : DEAL Guadeloupe

Altitude calculée de l'eau : **4.398 m**

Nature du repère : Laisse d'inondation

Commentaires : Ouragan Maria - Trace - Fiabilité : bonne
