Commune : **PLANCOËT**Rivière : **L'Arguenon****Angle du bâtiment de la Poste****1** Repère(s) sur le site**GÉNÉRAL****Unité de gestion :** Vilaine-Côtiers Bretons**Code :** SMAP_2018_S03**Date de mise à jour :** 23/03/2020**Auteur :** SMAP

Angle du bâtiment de la Poste - quai du Duc d'Aiguillon

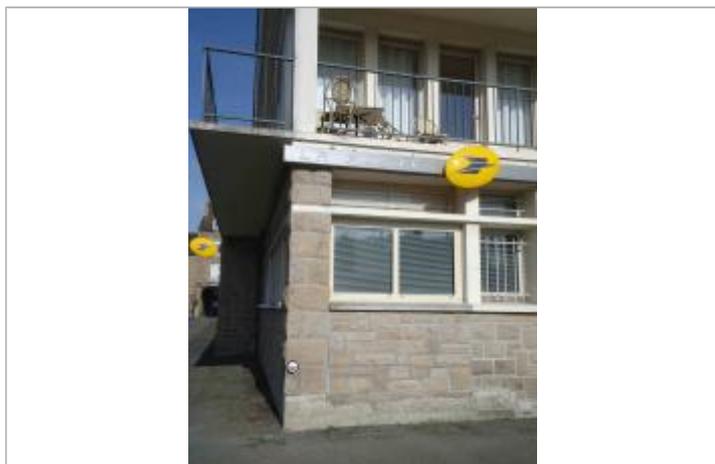
Repère posé en avril 2018 - Source : SMAP

MARQUE**Texte :** Commune de Plancoët / 7 février 2014 / Plus hautes eaux connues / L'Arguenon**Maximum de l'inondation :** Oui**Visibilité :** Oui**État du repère :** Bon**Pérennité :** Longue**Repère calculé :** Non**PHEC :** Oui**SOURCE DE REPÉRAGE :** SYNDICAT MIXTE ARGUENON PENTHIÈVRE - 02/09/2019**Type de repérage :** Campagne de terrain post-inondation**RELEVÉS DDTM FÉVRIER 2014****Méthode :** Nivellement direct**Organisme :** GEOMEXPERT**Commentaires sur le nivellement :** L'organisme-source (DDTM22) considère la fiabilité du repère comme étant bonne.**Référence nivelée :** Marque d'inondation**Description référence du repère :** repère normalisé**Système altimétrique :** NGF IGN 1969 (système normal)**Altitude de la référence (en m) :** 8.070 m**Altitude calculée de l'eau (en m) :** 8.07
