Commune : **PLANCOËT**Rivière : **L'Arguenon****Angle du bâtiment de la Poste****1** Repère(s) sur le site**GÉNÉRAL****Unité de gestion :** Vilaine-Côtiers Bretons**Code :** SMAP_2018_S03**Date de mise à jour :** 23/03/2020**Auteur :** SMAP

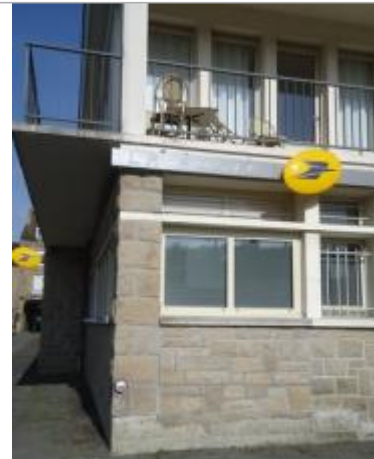
Angle du bâtiment de la Poste - quai du Duc d'Aiguillon

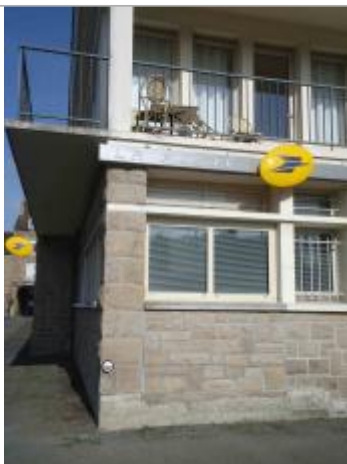
Repère posé en avril 2018 - Source : SMAP

MARQUE**Texte :** Commune de Plancoët / 7 février 2014 / Plus hautes eaux connues / L'Arguenon**Maximum de l'inondation :** Oui**Visibilité :** Oui**État du repère :** Bon**Pérennité :** Longue**Repère calculé :** Non**PHEC :** Oui**SOURCE DE REPÉRAGE :** SYNDICAT MIXTE ARGUENON
PENTHIÈVRE - 02/09/2019**Type de repérage :** Campagne de terrain post-inondation**RELEVÉS DDTM FÉVRIER 2014****Méthode :** Nivellement direct**Organisme :** GEOMEXPERT**Commentaires sur le nivellement :** L'organisme-source (DDTM22) considère la fiabilité du repère comme étant bonne.**Référence nivelée :** Marque d'inondation**Description référence du repère :** repère normalisé**Système altimétrique :** NGF IGN 1969 (système normal)**Altitude de la référence (en m) :** 8.070 m**Altitude calculée de l'eau (en m) :** 8.07
