Commune : PLANCOET

Rivière : L' Arguenon

Angle du bâtiment de la Poste

1 Repère(s) sur le site**GÉNÉRAL****Unité de gestion :** Vilaine-Côtiers Bretons**Code :** SMAP_2018_S03**Date de mise à jour :** 23/03/2020**Auteur :** SMAP

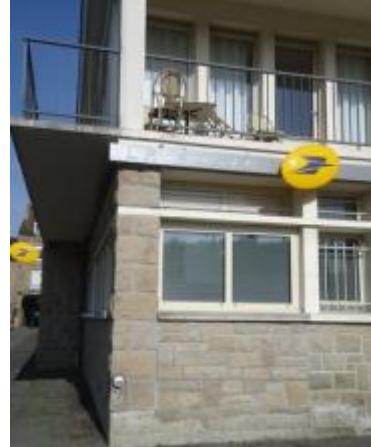
Angle du bâtiment de la Poste - quai du Duc d'Aiguillon

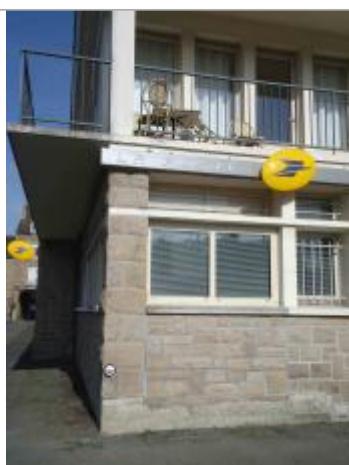
Repère posé en avril 2018 - Source : SMAP

Altitude calculée de l'eau : 8.07 mNature du repère : **Repère normalisé (décret n°2005-233)****MARQUE****Texte :** Commune de Planoët / 7 février 2014 / Plus hautes eaux connues / L'Arguenon**Maximum de l'inondation :** Oui**Visibilité :** Oui**État du repère :** Bon**Pérennité :** Longue**Repère calculé :** Non**PHEC :** Oui**SOURCE DE REPÉRAGE : SYNDICAT MIXTE ARGUENON PENTHIÈVRE - 02/09/2019****Type de repérage :** Campagne de terrain post-inondation**RELEVÉS DDTM FÉVRIER 2014****Méthode :** Nivellement direct**Organisme :** GEOMEXPERT**Commentaires sur le nivelllement :** L'organisme-source (DDTM22) considère la fiabilité du repère comme étant bonne.**Référence nivélée :** Marque d'inondation**Description référence du repère :** repère normalisé**Système altimétrique :** NGF IGN 1969 (système normal)**Altitude de la référence (en m) :** 8.070 m**Altitude calculée de l'eau (en m) :** 8.07 m
