Commune : **DRUELLE BALSAC**

Rivière : **L' Aveyron**

## Le Rival, amont du pont Vincent Bourrel, parcelle n° 173

**Code :** GTL\_18-01\_S\_191

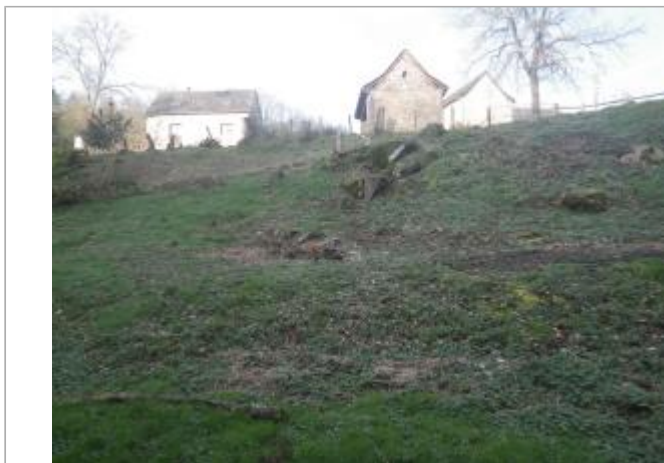
Vue du site - Auteur : AGERIN

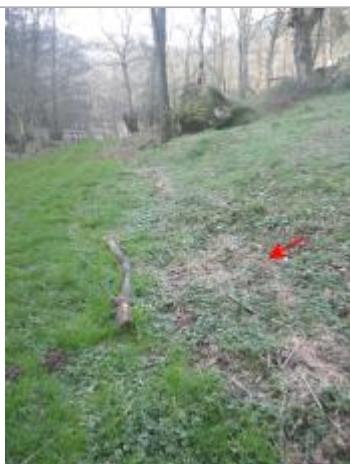
**Commentaires :** Laisse de crue en bord de chemin sur berge à proximité des habitations les plus en amont du hameau du Rival. Débris végétaux déposés au sol en bordure de chemin longeant l'Aveyron en rive gauche.

Vue de la laisse d'inondation - Auteur : AGERIN
