Commune : DRUELLE BALSAC

**Moulin de Petit**

Rivière : L' Aveyron

**1** Repère(s) sur le site**GÉNÉRAL****Unité de gestion :** Garonne-Tarn-Lot**Code :** GTL\_18-01\_S\_196**Date de mise à jour :** 18/06/2018**Auteur :** SPC GTL

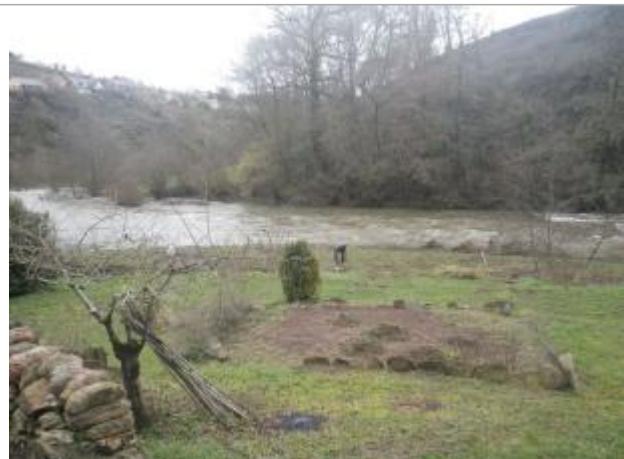
Vue du site - Auteur : AGERIN

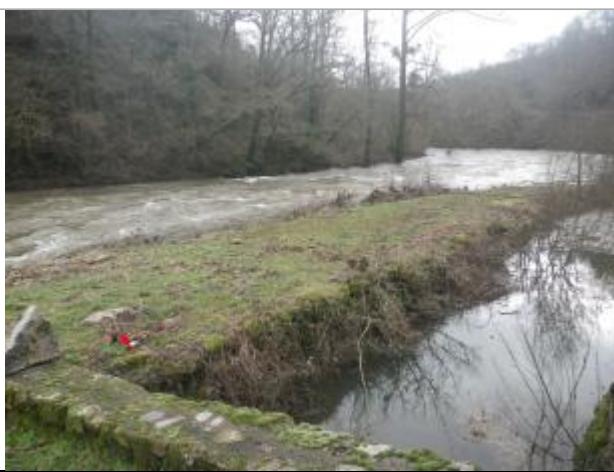
**21 Janvier 2018**Nature de l'inondation : **Débordement de cours d'eau**Nature du repère : **Témoignage oral****Commentaires :** Laisse de crue sur l'interfluve entre le canal et l'Aveyron en rive droite Débris végétaux indiquant le niveau de PHE, attesté par la propriétaire, au niveau de l'interfluve entre le canal et le cours d'eau. Le canal a débordé.**GÉNÉRAL****Code :** GTL\_18-01\_R\_196\_1**Date de mise à jour :****Auteur :** SPC GTL

**MARQUE****Maximum de l'inondation :** Oui**Visibilité :** Non**État du repère :** Disparu**Pérennité :** Aucune**Repère calculé :** Non renseigné**PHEC :** Non renseigné

Vue de la laisse d'inondation - Auteur : AGERIN
