Commune : DRUELLE BALSAC

Rivière : L' Aveyron

Aval d'un jardin d'un particulier sur berge, parcelle n°759**1** Repère(s) sur le site**GÉNÉRAL****Unité de gestion :** Garonne-Tarn-Lot**Code :** GTL_18-01_S_197**Date de mise à jour :** 18/06/2018**Auteur :** SPC GTL

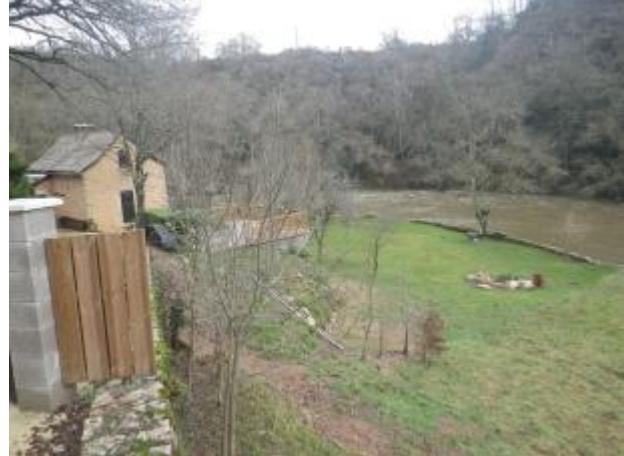
Vue du site - Auteur : AGERIN

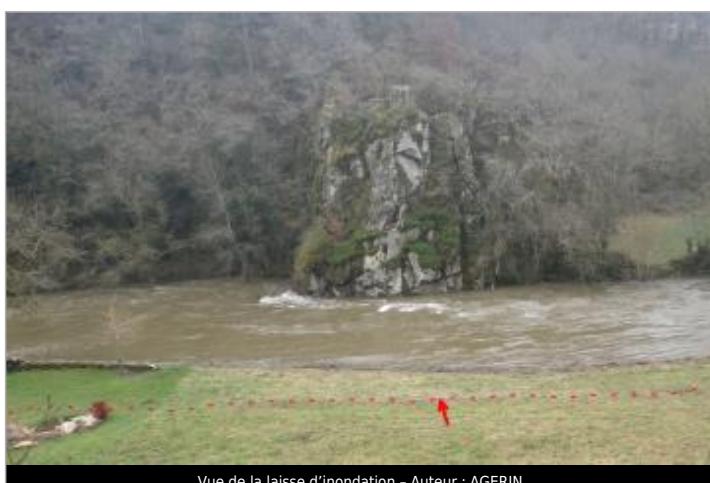
**21 Janvier 2018**Nature de l'inondation : **Débordement de cours d'eau**Nature du repère : **Limite au sol****Commentaires :** Laisse de crue à l'aval du jardin d'une propriété privée Débris végétaux indicateur de PHE, herbe couchée.**GÉNÉRAL****Code :** GTL_18-01_R_197_1**Date de mise à jour :****Auteur :** SPC GTL

Vue de la laisse d'inondation - Auteur : AGERIN
