Commune : **DRUELLE BALSAC** | Rivière : **L' Aveyron**

Interfluve en aval du pont d'Ayssens

Unité de gestion : Garonne-Tarn-Lot
 Code : GTL_18-01_S_199 Date de mise à jour : 18/06/2018
 Auteur : SPC GTL

Code : GTL_18-01_R_199_1 Date de mise à jour : 02/08/2022
 Auteur : SPC GTL

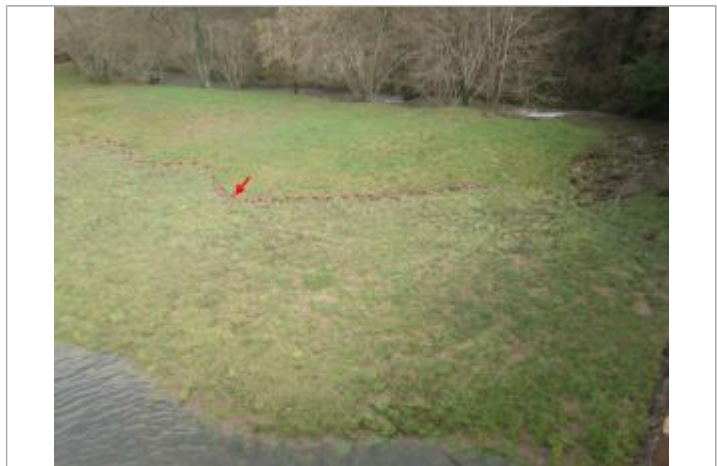
21 janvier 2018
 Nature de l'inondation : **Débordement de cours d'eau** Nature du repère : **Limite au sol**

Maximum de l'inondation : Oui
 Visibilité : Non État du repère : Disparu
 Pérennité : Aucune Repère calculé : Non renseigné
 PHEC : Non renseigné

Vue de la laisse d'inondation - Auteur : AGERIN
