Commune : MOYRAZES

Rivière : L' Aveyron

Amont du pont de Moyrazès, berge, parcelle cadastrale n°146**1** Repère(s) sur le site**GÉNÉRAL****Unité de gestion :** Garonne-Tarn-Lot**Code :** GTL_18-01_S_202**Date de mise à jour :** 18/06/2018**Auteur :** SPC GTL

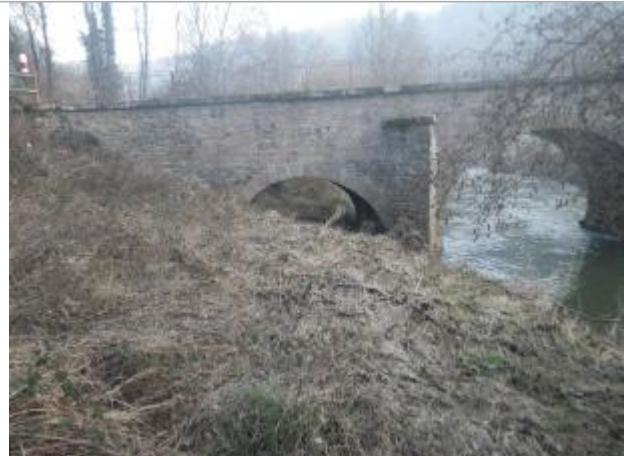
Vue du site - Auteur : AGERIN

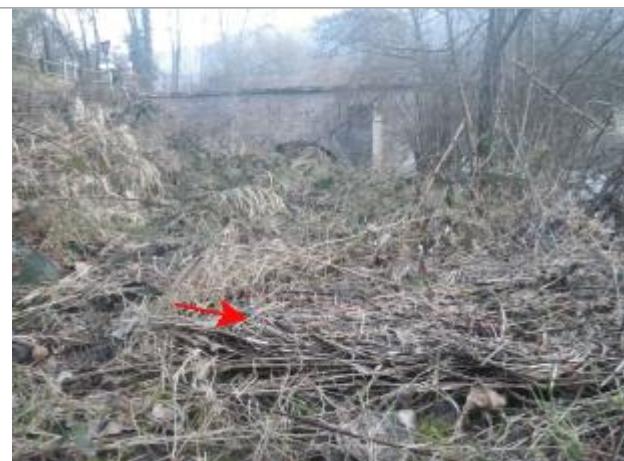
**21 Janvier 2018**Nature de l'inondation : **Débordement de cours d'eau**Nature du repère : **Laisse d'inondation****Commentaires :** Laisse de crue en amont du pont de Moyrazès. Débris végétaux indicateur de PHE sur berge.**GÉNÉRAL****Code :** GTL_18-01_R_202_1**Date de mise à jour :****Auteur :** SPC GTL

Vue de la laisse d'inondation - Auteur : AGERIN
