Commune : **MOYRAZES**

Rivière : **L' Aveyron**

## Amont du pont de Moyrazès, berge, parcelle cadastrale n°146

Code : GTL\_18-01\_S\_202

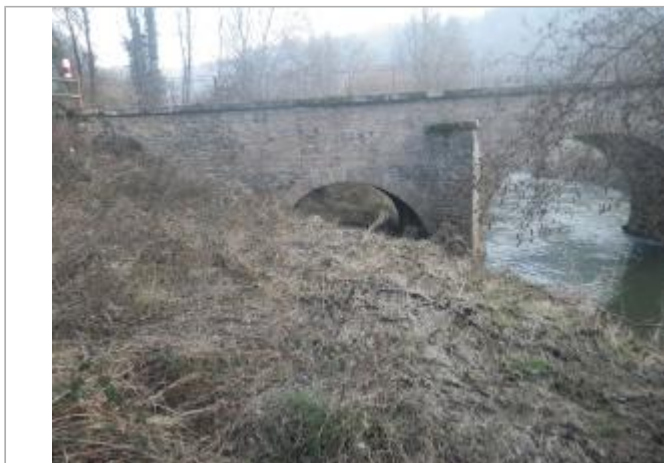
Vue du site - Auteur : AGERIN
