Commune : **MOYRAZES**

Rivière : **L' Aveyron**

## Amont du pont de Les Planques, berge rive gauche

**SOURCE DE REPÉRAGE : RELEVÉ DE LAISSES DE LA CRUE DU 21 JANVIER 2018 SUR LE VIAUR ET SUR L'AVEYRON EN AVAL DE RODEZ - 24/01/2018**

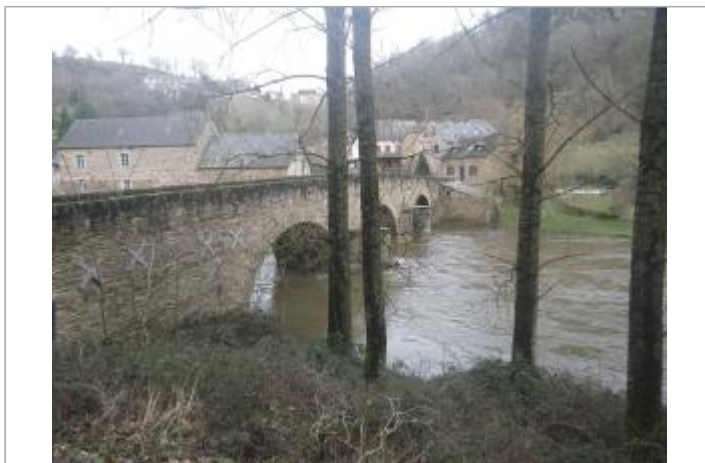
Vue du site - Auteur : AGERIN

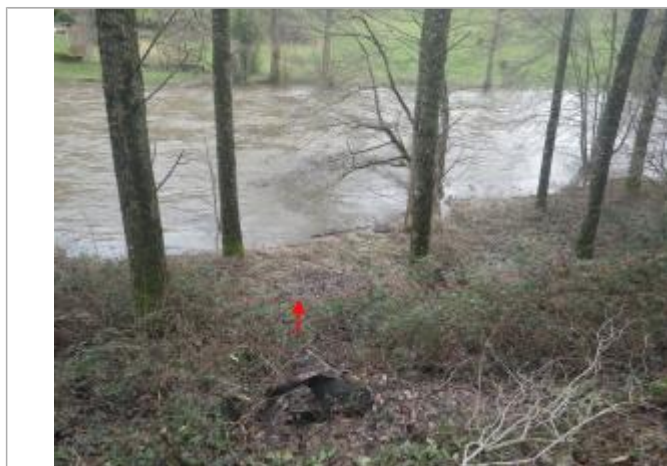
Nature du repère : **Limite au sol**

Commentaires : Débris végétaux indicateur de PHE sur berge.

Vue de la laisse d'inondation - Auteur : AGERIN
