Commune : MOYRAZES

Rivière : L' Aveyron

## Amont du pont de Les Planques, berge rive gauche

## 21 Janvier 2018

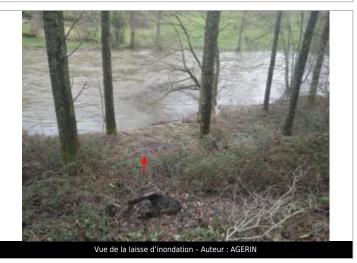
**Code:** GTL\_18-01\_R\_205\_1

Nature du repère : Limite au sol  $\,$

Commentaires : Débris végétaux indicateur de PHE sur berge.

Visibilité : Non État du repère : Disparu
Pérennité : Aucune Repère calculé : Non renseigné
