Commune : CLAIRVAUX-D'AVEYRON

Rivière : L' Aveyron

Moulin du Cros, propriété privée #1

Unité de gestion : Garonne-Tarn-Lot**Code :** GTL_18-01_S_207**Date de mise à jour :** 18/06/2018**Auteur :** SPC GTL

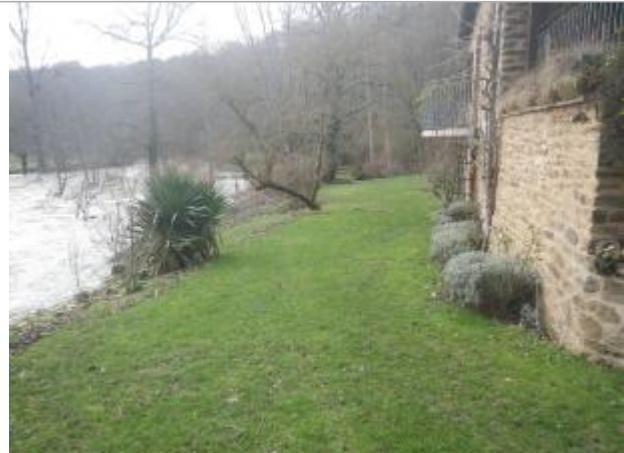
Vue du site - Auteur : AGERIN

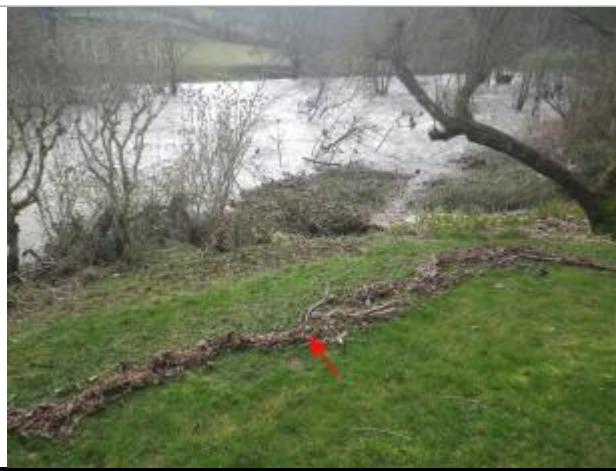
Code : GTL_18-01_R_207_1**Auteur :** SPC GTL**Date de mise à jour :**

Commentaires : Amont de l'habitation Témoignage du propriétaire et Maire, attestant que le niveau le plus haut de la crue du 21 janvier 2018 correspond aux débris végétaux visibles sur la photographie jointe.

Vue de la laisse d'inondation - Auteur : AGERIN

Maximum de l'inondation : Oui**Visibilité :** Non**Pérennité :** Aucune**PHEC :** Non renseigné**État du repère :** Disparu**Repère calculé :** Non renseigné
