Commune : **CLAIRVAUX-D'AVEYRON** | Rivière : **L' Aveyron**

Moulin du Cros, propriété privée #1

Unité de gestion : Garonne-Tarn-Lot
Code : GTL_18-01_S_207 **Date de mise à jour :** 18/06/2018
Auteur : SPC GTL

SOURCE DE REPÉRAGE : RELEVÉ DE LAISSES DE LA CRUE DU 21 JANVIER 2018 SUR LE VIAUR ET SUR L'AVEYRON EN AVAL DE RODEZ - 24/01/2018

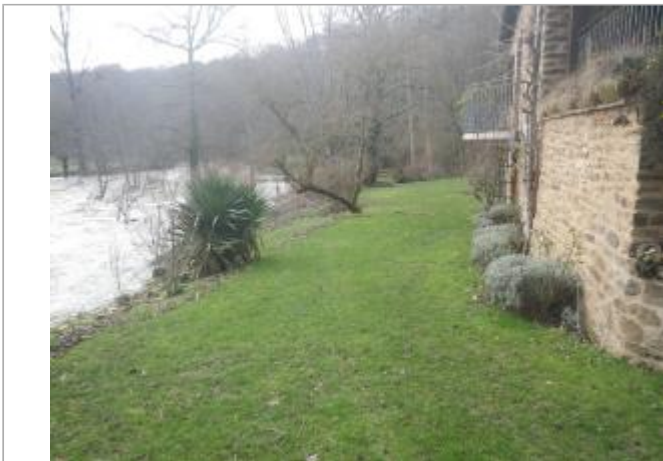
Vue du site - Auteur : AGERIN

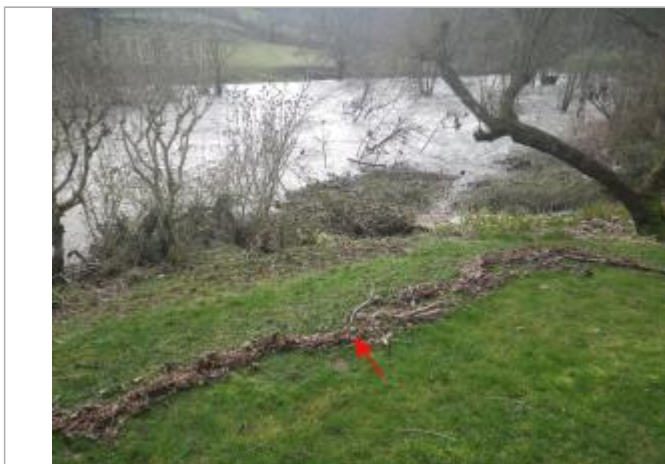
Code : GTL_18-01_R_207_1 **Date de mise à jour :** 19/06/2018
Auteur : SPC GTL

Commentaires : Amont de l'habitation Témoignage du propriétaire et Maire, attestant que le niveau le plus haut de la crue du 21 janvier 2018 correspond aux débris végétaux visibles sur la photographie jointe.

Maximum de l'inondation : Oui
Visibilité : Non **État du repère :** Disparu
Pérennité : Aucune **Repère calculé :** Non renseigné
PHEC : Non renseigné

Vue de la laisse d'inondation - Auteur : AGERIN
