Commune : CLAIRVAUX-D'AVEYRON

Moulin du Cros, propriété privée #2

Rivière : L' Aveyron

1 Repère(s) sur le site**GÉNÉRAL****Unité de gestion :** Garonne-Tarn-Lot**Code :** GTL_18-01_S_208**Date de mise à jour :** 18/06/2018**Auteur :** SPC GTL

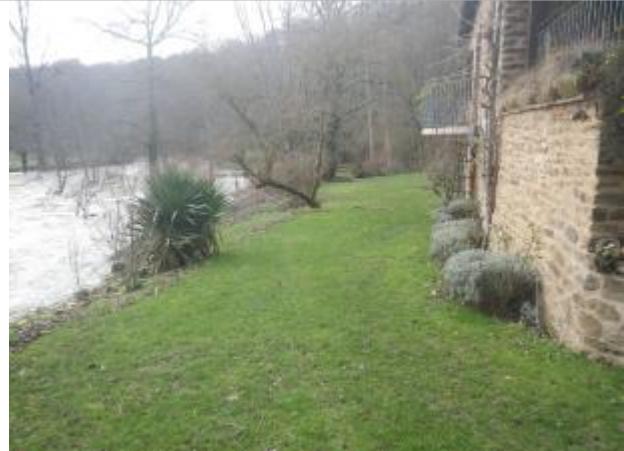
Vue du site - Auteur : AGERIN

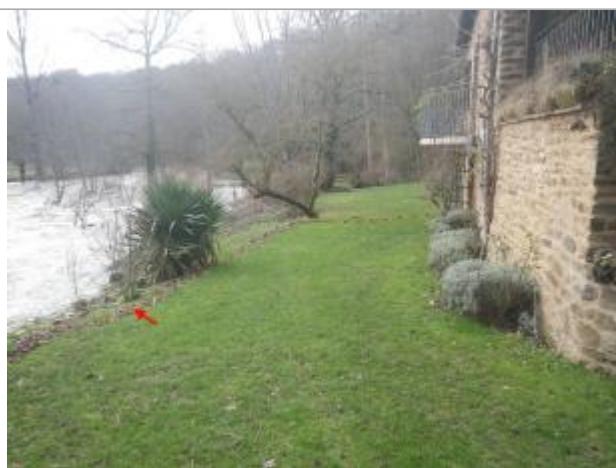
**21 Janvier 2018**Nature de l'inondation : **Débordement de cours d'eau**Nature du repère : **Limite au sol****Commentaires :** Aval de l'habitation Témoignage du propriétaire et Maire, attestant que le niveau le plus haut de la crue du 21 janvier 2018 correspond aux débris végétaux visibles sur la photographie jointe.**GÉNÉRAL****Code :** GTL_18-01_R_208_1**Date de mise à jour :****Auteur :** SPC GTL

Vue de la laisse d'inondation - Auteur : AGERIN

MARQUE**Maximum de l'inondation :** Oui**Visibilité :** Non**État du repère :** Disparu**Pérennité :** Aucune**Repère calculé :** Non renseigné**PHEC :** Non renseigné**SOURCE DE REPÉRAGE : RELEVÉ DE LAISSES DE LA CRUE DU 21 JANVIER 2018 SUR LE VIAUR ET SUR L'AVEYRON EN AVAL DE RODEZ - 24/01/2018****Type de repérage :** Campagne de terrain post-inondation**Organisme :** AGERIN
