Commune : **BELCASTEL**

Rivière : **L' Aveyron**

## Cour intérieure publique en rive droite

Code : GTL\_18-01\_S\_216

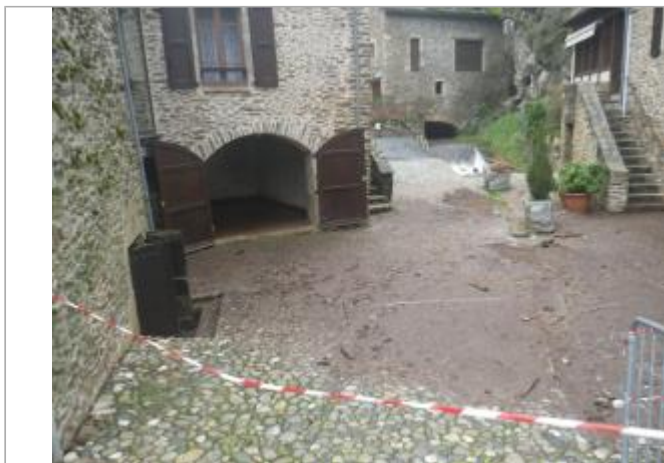
Vue du site - Auteur : AGERIN

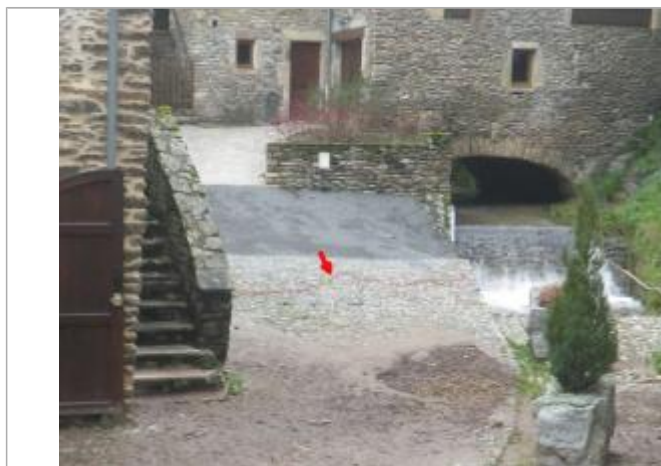
Commentaires : Laisse de crue sur pavage d'une cour bordant un affluent de l'Aveyron ayant débordé par refoulement.

Vue de la laisse d'inondation - Auteur : AGERIN
