Commune : **BELCASTEL**

Rivière : **L' Aveyron**

## Cour intérieure publique en rive droite

**SOURCE DE REPÉRAGE : RELEVÉ DE LAISSES DE LA CRUE DU 21 JANVIER 2018 SUR LE VIAUR ET SUR L'AVEYRON EN AVAL DE RODEZ - 24/01/2018**

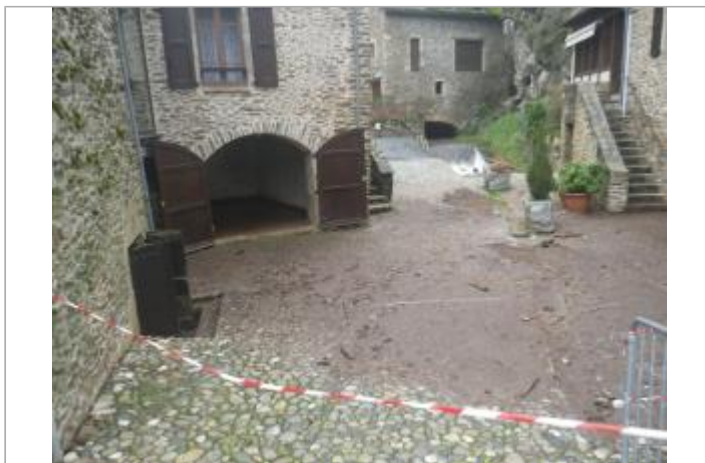
Vue du site - Auteur : AGERIN

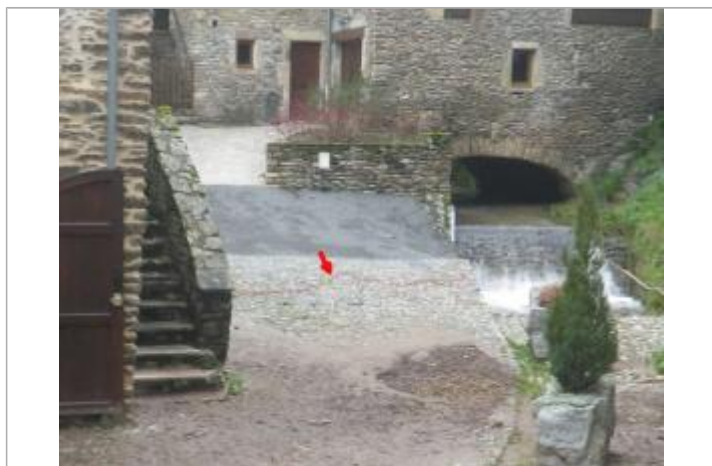
Commentaires : Laisse de crue sur pavage d'une cour bordant un affluent de l'Aveyron ayant débordé par refoulement.

État du repère : Disparu

Vue de la laisse d'inondation - Auteur : AGERIN
