Commune : **BELCASTEL** | Rivière : **L' Aveyron**

**Rive droite, parcelle cadastrale n°20**

**SOURCE DE REPÉRAGE : RELEVÉ DE LAISSES DE LA CRUE DU 21 JANVIER 2018 SUR LE VIAUR ET SUR L'AVEYRON EN AVAL DE RODEZ - 24/01/2018**

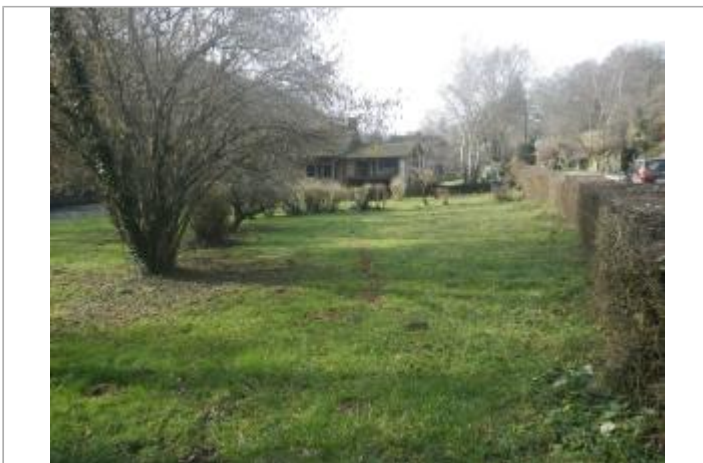
Vue du site - Auteur : AGERIN

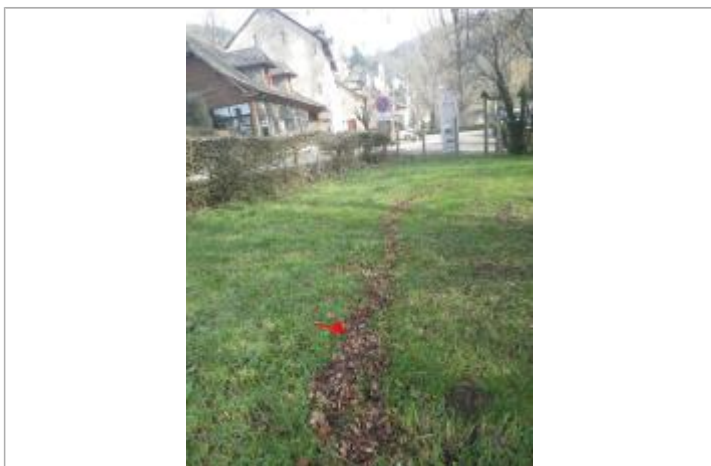
**Commentaires :** Laisse de crue : débris végétaux déposés au niveau d'un jardin privé.

**Maximum de l'inondation :** Oui  
**Visibilité :** Non      **État du repère :** Disparu  
**Pérennité :** Aucune      **Repère calculé :** Non renseigné  
**PHEC :** Non renseigné

Vue de la laisse d'inondation - Auteur : AGERIN
