Commune : **BELCASTEL** | Rivière : **L' Aveyron**

**Rive droite, parcelle cadastrale n°23**

**SOURCE DE REPÉRAGE : RELEVÉ DE LAISSES DE LA CRUE DU 21 JANVIER 2018 SUR LE VIAUR ET SUR L'AVEYRON EN AVAL DE RODEZ - 24/01/2018**

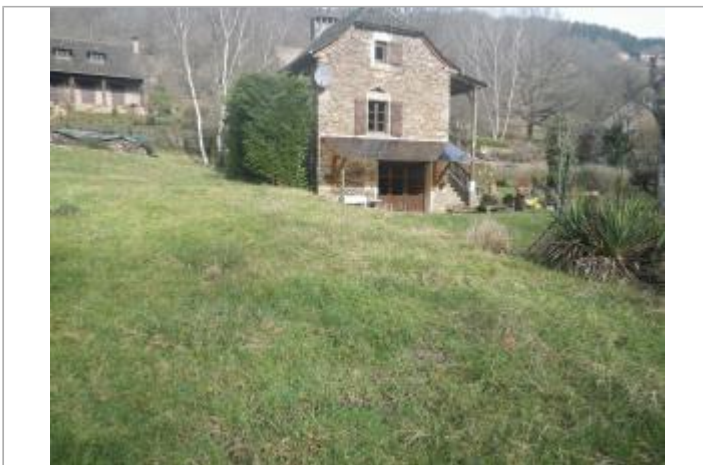
Vue du site - Auteur : AGERIN
