Commune : **BELCASTEL**Rivière : **L' Aveyron**

Rive droite, parcelle cadastrale n°89

1 Repère(s) sur le site**GÉNÉRAL****Unité de gestion :** Garonne-Tarn-Lot**Code :** GTL_18-01_S_221**Date de mise à jour :** 18/06/2018**Auteur :** SPC GTL

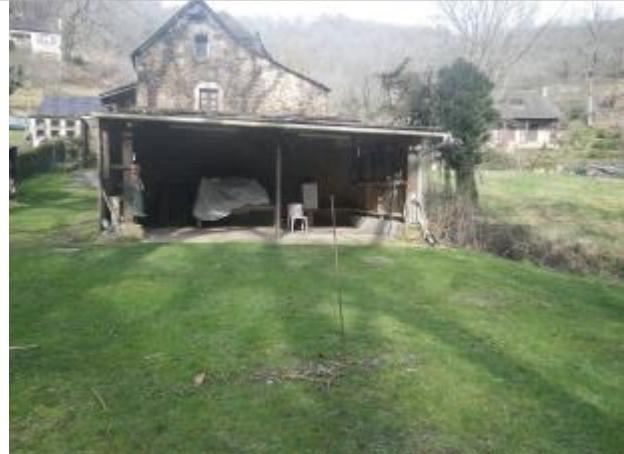
Vue du site - Auteur : AGERIN

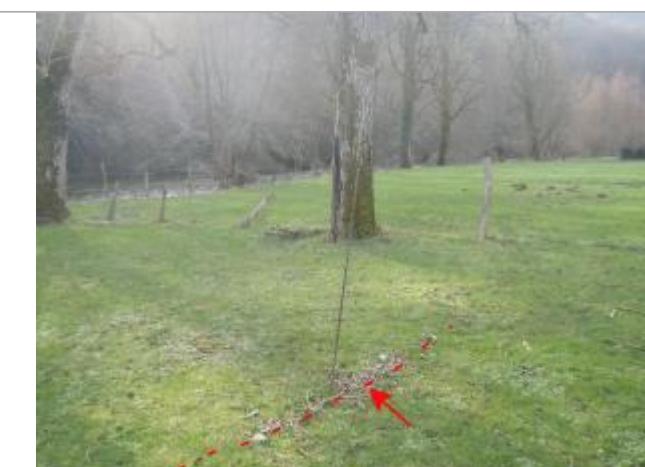
**21 Janvier 2018**Nature de l'inondation : **Débordement de cours d'eau**Nature du repère : **Limite au sol****Commentaires :** Berge à proximité d'un appentis bordant une habitation Débris végétaux déposés, limite identifiée par un piquet en métal.**GÉNÉRAL****Code :** GTL_18-01_R_221_1**Date de mise à jour :****Auteur :** SPC GTL

Vue de la laisse d'inondation - Auteur : AGERIN
