Commune : **BELCASTEL** | Rivière : **L' Aveyron**

Rive droite, parcelle cadastrale n°89

Unité de gestion : Garonne-Tarn-Lot
Code : GTL_18-01_S_221 **Date de mise à jour :** 18/06/2018
Auteur : SPC GTL

SOURCE DE REPÉRAGE : RELEVÉ DE LAISSES DE LA CRUE DU 21 JANVIER 2018 SUR LE VIAUR ET SUR L'AVEYRON EN AVAL DE RODEZ - 24/01/2018

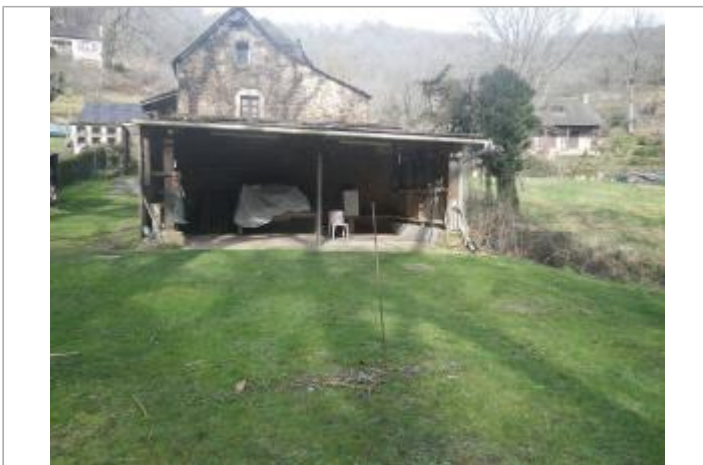
Vue du site - Auteur : AGERIN

Commentaires : Berge à proximité d'un appentis bordant une habitation Débris végétaux déposés, limite identifiée par un piquet en métal.

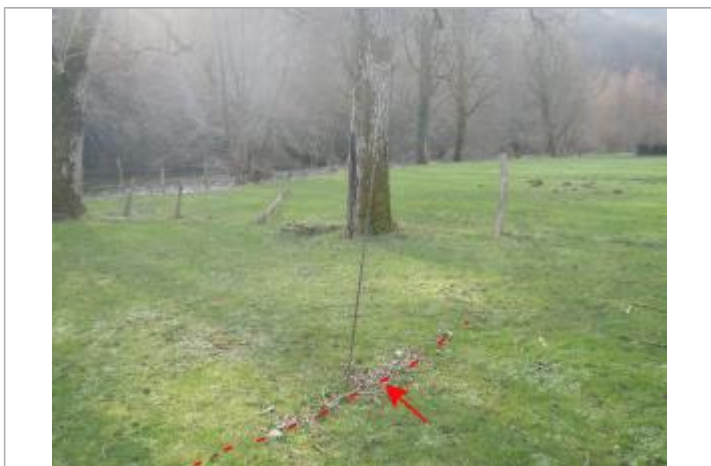
Maximum de l'inondation : Oui
Visibilité : Non **État du repère :** Disparu
Pérennité : Aucune **Repère calculé :** Non renseigné
PHEC : Non renseigné

Vue de la laisse d'inondation - Auteur : AGERIN
