Commune : **BELCASTEL** | Rivière : **L' Aveyron**

**Rive droite, parcelle cadastrale n°90**

**Unité de gestion :** Garonne-Tarn-Lot  
**Code :** GTL\_18-01\_S\_222      **Date de mise à jour :** 18/06/2018  
**Auteur :** SPC GTL

**SOURCE DE REPÉRAGE :** RELEVÉ DE LAISSES DE LA CRUE DU 21 JANVIER 2018 SUR LE VIAUR ET SUR L'AVEYRON EN AVAL DE RODEZ - 24/01/2018

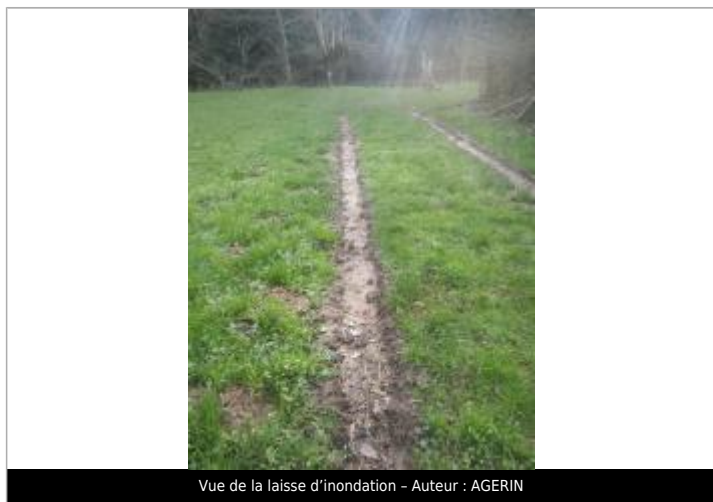
**Commentaires :** Débris végétaux déposés sur un chemin, emplacement de la laisse de crue à 19,2 m de la berge.

**Maximum de l'inondation :** Oui  
**Visibilité :** Non      **État du repère :** Disparu  
**Pérennité :** Aucune      **Repère calculé :** Non renseigné  
**PHEC :** Non renseigné

Vue de la laisse d'inondation - Auteur : AGERIN
