Commune : **BELCASTEL**

Rivière : **L' Aveyron**

Code : GTL_18-01_S_222

SOURCE DE REPÉRAGE : RELEVÉ DE LAISSES DE LA CRUE DU 21 JANVIER 2018 SUR LE VIAUR ET SUR L'AVEYRON EN AVAL DE RODEZ - 24/01/2018

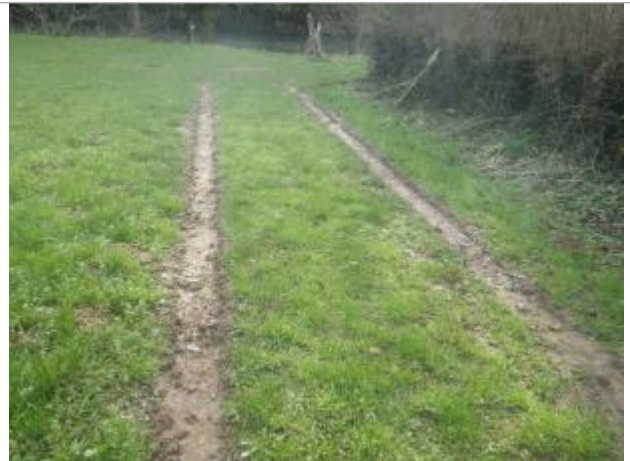
Vue du site - Auteur : AGERIN

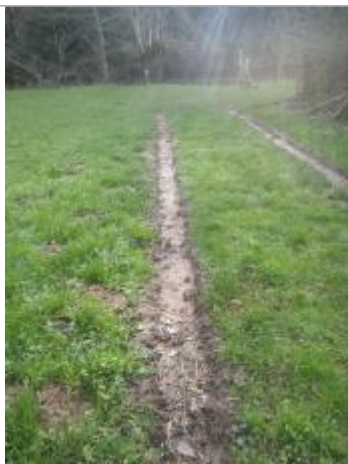
Commentaires : Débris végétaux déposés sur un chemin, emplacement de la laisse de crue à 19,2 m de la berge.

Vue de la laisse d'inondation - Auteur : AGERIN
